**PROYECTO DE ACTUACIÓN DE URGENCIA EN LA ESTABILIZACIÓN  
ESTRUCTURAL DE LOS SECTORES DE LA TORRE NORTE Y ACCESO DEL  
CASTILLO DE PLANES**

**Nº 812 - REF.: P-05-18**

**MAYO DE 2018**

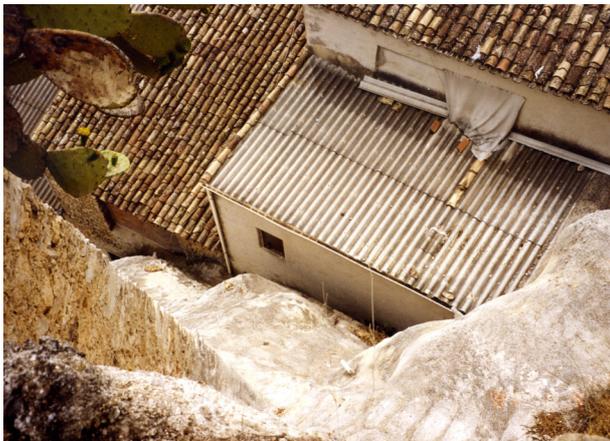
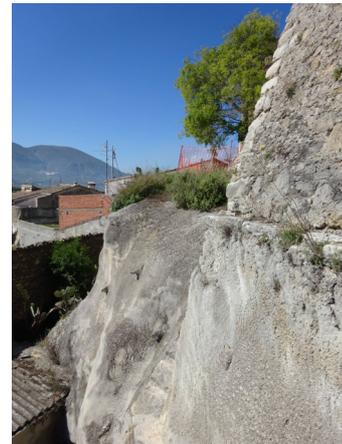
*Superficies del sector sureste del cerro del castillo cubiertas con hormigón proyectado. 1999*

esto dio lugar a una obra de consolidación del terreno consistente en la proyección de hormigón sobre una malla de acero electrosoldado que, pese a su efectividad estructural, ha deteriorado la imagen visual de esta parte de la ladera del castillo. Con todo, en el momento de redactar este proyecto, que recoge las actuaciones realizadas de emergencia y las proyectadas de urgencia a llevar a cabo en la torre norte y su entorno y en el sector del acceso, y tras los varios periodos de prolongadas y torrenciales lluvias de los años 2016 y 2017, se ha comprobado el buen comportamiento de aquella actuación en la ladera de levante del cerro, sin apreciar deterioro a la capa de gunitado de hormigón, donde la presencia de diversos tubos para facilitar el drenaje de las aguas del terreno en las cotas superiores, ha resultado una actuación muy bien elaborada y práctica, que sigue en servicio.

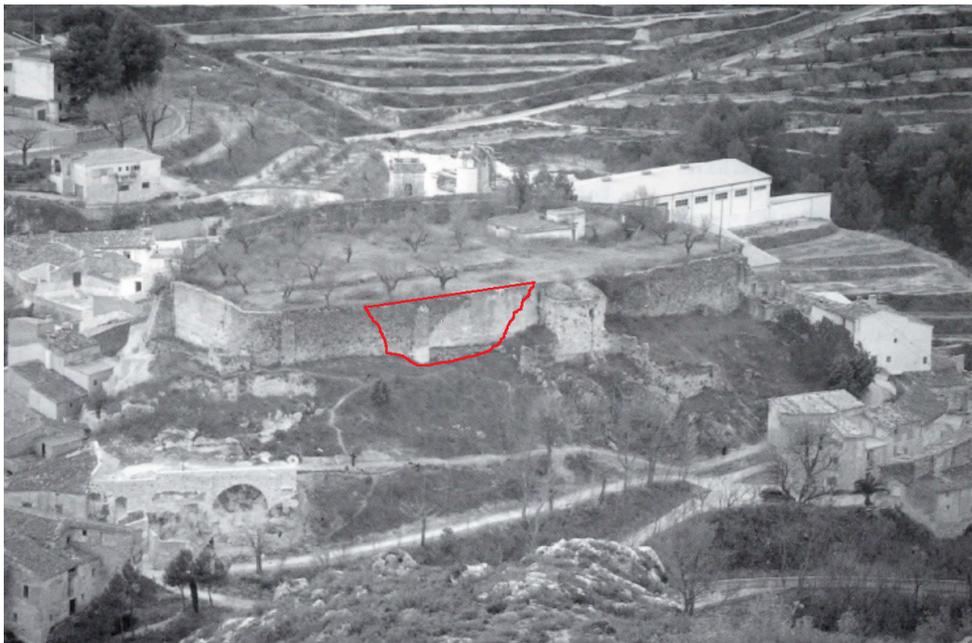
*Fotografía anterior a 1995 idicando el área del sector norte colapsado*

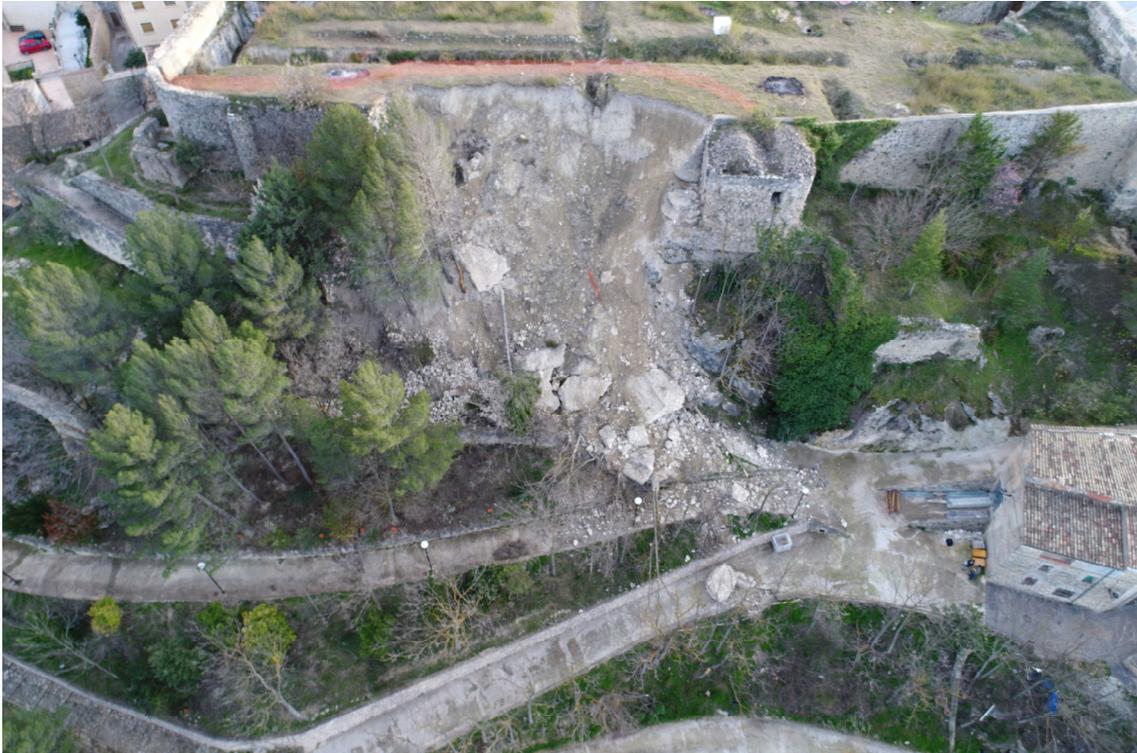
*Fotografía tomada desde un dron del colapso de la muralla acaecido el 22 de enero de 2017*

rendimiento agrícola, actuando como una gran maceta, y las características de la naturaleza geológica del cerro donde se asientan, fueron los causantes de la desestabilización y el grave colapso de una gran porción de la muralla norte, unos treinta metros lineales, y de otros daños producidos en diferentes sectores, que advierten de riesgos de ruinas inminentes si no se interviene con prontitud.

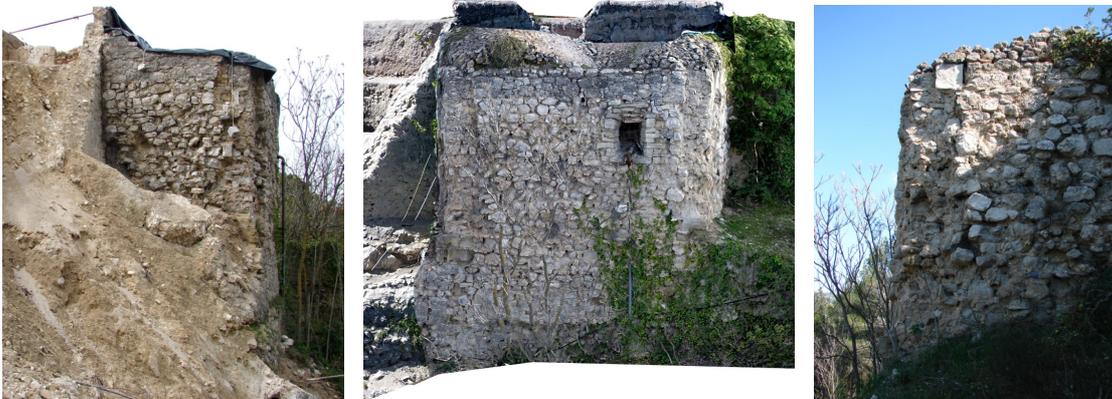
El acceso al interior del nivel inferior de la torre, el espacio que cubre la bóveda, se realiza a través de un hueco reducido abierto también en la cortina de la muralla a la que se adosa. Esta apertura supuso la rectificación del terreno y las estructuras previas contiguas a la muralla. Con todo, dicho acceso resulta dificultoso a consecuencia de las diversas estructuras allí existentes. Todo apunta que hubo una escalera estrecha por la que se accedía a la puerta de la torre en ese nivel. El nivel del pavimento tras las excavaciones realizadas aparece dividido en dos cotas diferentes. Uno de ellos el de mayor profundidad puede que alcance el nivel de roca natural.

*Torre Norte (C-8). Vistas*

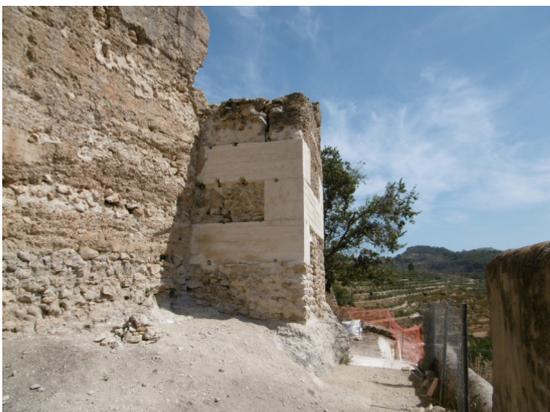
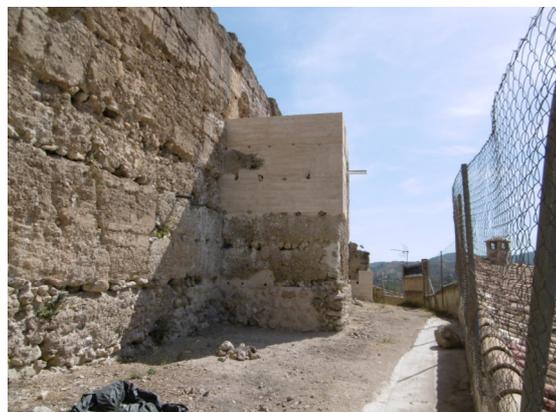
Han consistido básicamente en tareas de consolidación puntual de basamentos y muros, eliminando o minimizando riesgos de accidentes y daños a personas y bienes por degradación de materiales y falta de mantenimiento.

De tal manera, se ha procedido a retirar piezas de mampostería que han estado sueltas durante mucho tiempo, con anterioridad al proceso acometido con estos trabajos.

Se han eliminado vegetales que han estado creciendo en los paños verticales de las murallas, tanto en las cortinas como en los cubos. Igualmente se han realizado limpiezas y control selectivo de arbustos y tapizantes situados en la liza, esto es, el paso libre situado entre el antemural que corresponde al recinto exterior y la muralla que constituye el sistema defensivo superior. En estas zonas también se ha mejorado el drenaje y desague de escorrentías de agua de lluvias torrenciales.

*Actuaciones de consolidación en las Torres C-5 y C-3 del flanco meridional del castillo. 2017*

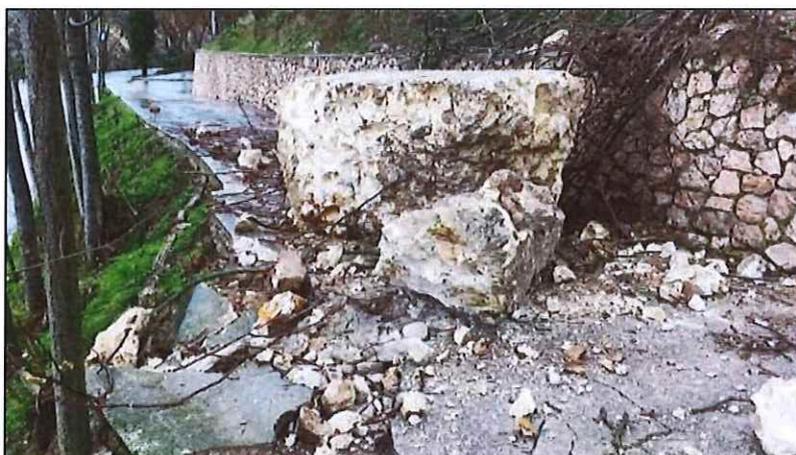
Ante la solicitud del ayuntamiento de Planes de ayuda económica y de asistencias técnicas para llevar a cabo las actuaciones necesarias que evitaran otras ruinas inminentes de las estructuras dañadas del castillo, la presidencia de la Diputación Provincial, a propuesta del Área de Arquitectura, mediante decreto 547, de 16 de febrero, aprobaba la contratación de “Obras de EMERGENCIA en el Castillo de Planes tras el colapso de un sector de la muralla como consecuencia del extraordinario temporal de lluvia y nieve producidos durante la semana del 16 al 22 de enero de 2017”.

## ARQUITECTURA

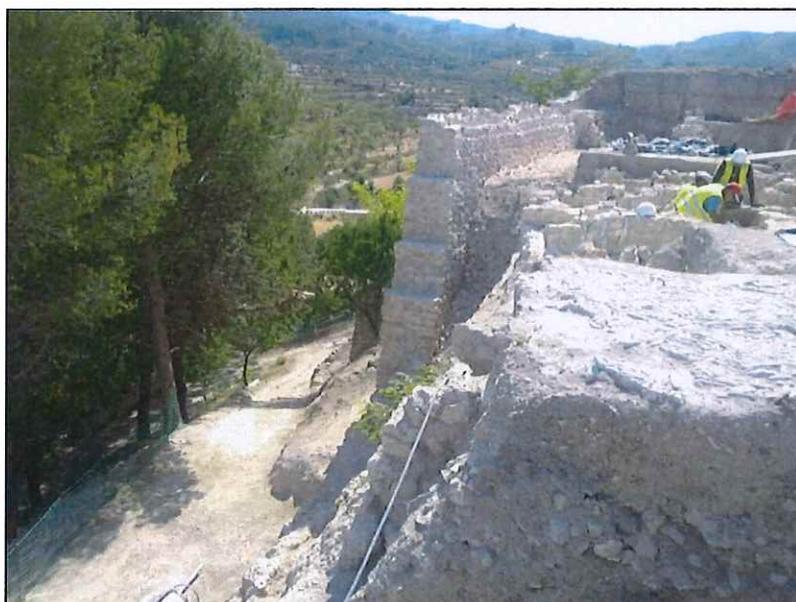
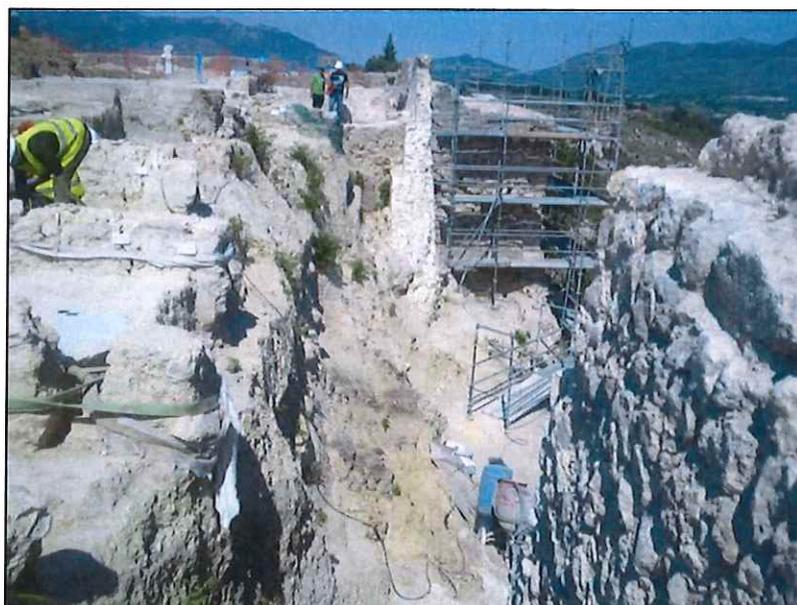
Tal como queda dicho el castillo ocupa la superficie de coronación de un cerro que domina la población, montículo que es geográficamente exento y el casco urbano lo circunda parcialmente desde la ladera de levante a la de poniente pasando por mediodía, donde se asienta en mayor superficie la edificación con preferencia correspondiente a viviendas habitadas. Queda libre de edificaciones la ladera norte, salvo algunas construcciones en escaso número, que es la más escarpada.
