# EXCMA. DIPUTACION PROVINCIAL DE ALICANTE.

**Obras de:** CV-708 Protección de talud mediante adecuación de drenaje y establecimiento de contención del p.k. 6+170 al pk 6+380, en T.M. Almudaina.

# **MEMORIA VALORADA**

**CV-708 PROTECCIÓN DE TALUD  
MEDIANTE ADECUACIÓN DE DRENAJE  
Y ESTABLECIMIENTO DE CONTENCIÓN  
DEL P.K. 6+170 AL PK 6+380, EN T.M. ALMUDAINA.**

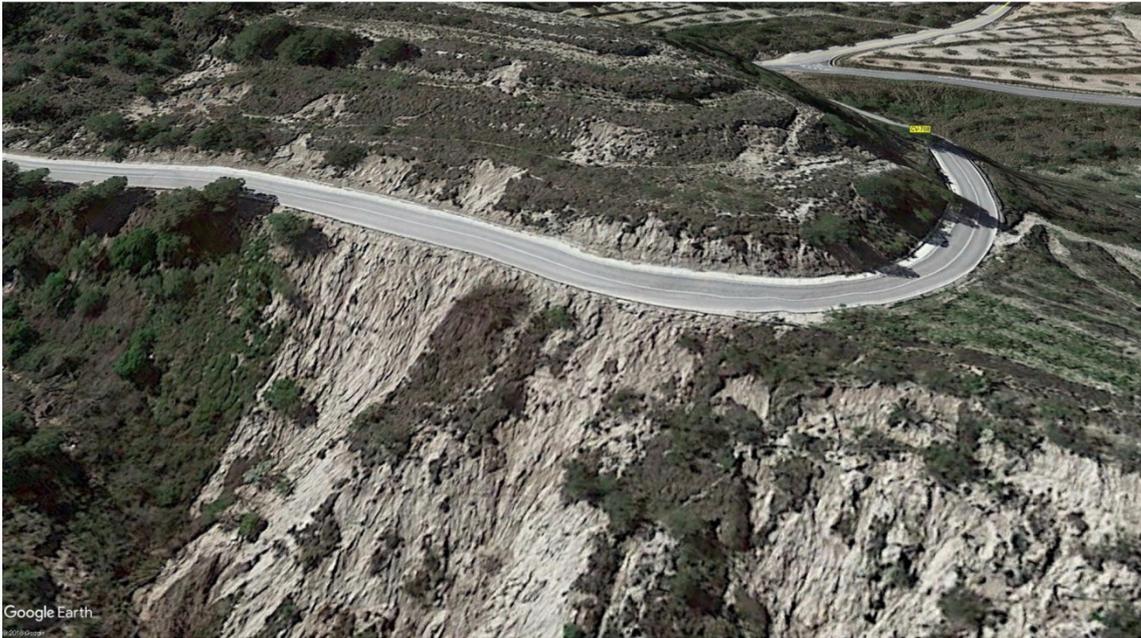
Fotografía 1. Vista aérea del tramo de la CV-708 afectado por los desprendimientos.

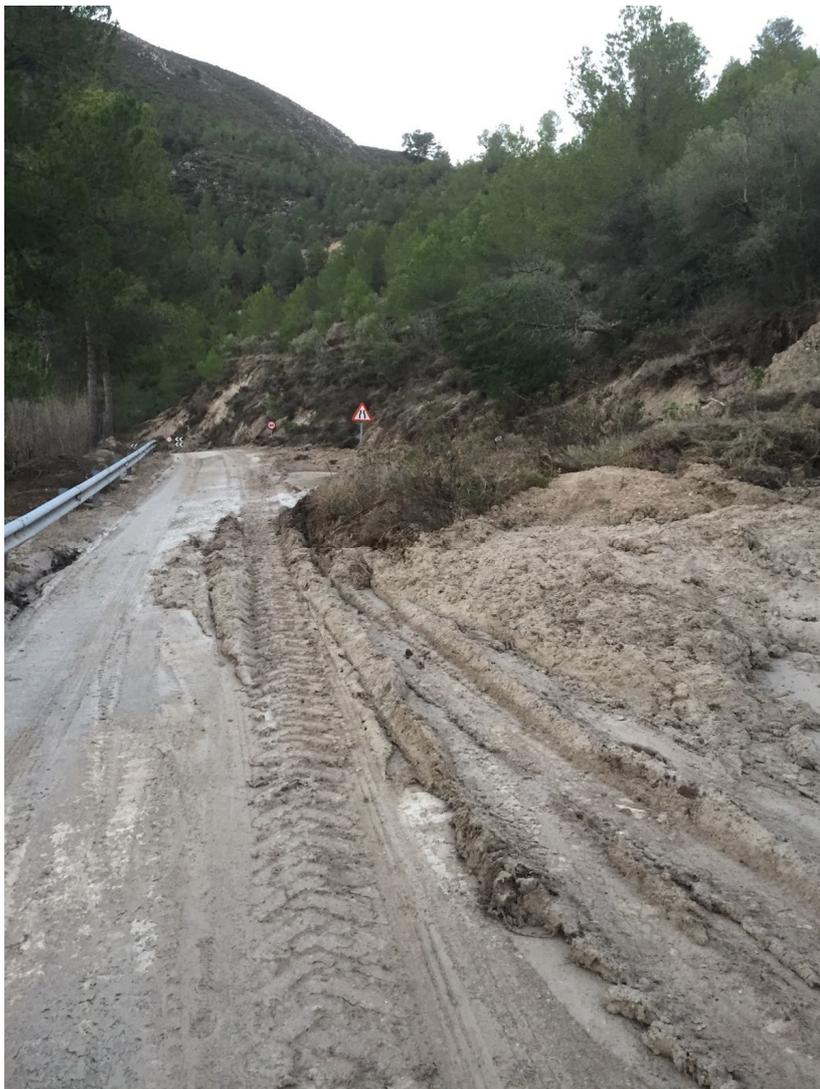
El último episodio tuvo lugar a finales del año 2016 y principio del 2017, cuando unas fuertes lluvias produjeron importantes desprendimientos que ocuparon por completo la calzada de la CV-708. Ante tal situación y tras recuperar la vialidad en el referido tramo, desde estos servicios técnicos de la Diputación se estimó la necesidad de actuar, de forma urgente, frente a posibles nuevas lluvias que agravarían la situación dejando la carretera intransitable y dando lugar a situaciones de inseguridad vial que podrían derivar en accidentes. Para ello se realizó en el terreno adyacente a la carretera en el primer bancal una zanja que hiciese las veces de cuneta de guarda y que recondujese la escorrentía superficial a través de ésta hacia los elementos de drenaje de la carretera.

Fotografía 2. Desprendimientos cortando la CV-708 en las últimas lluvias.

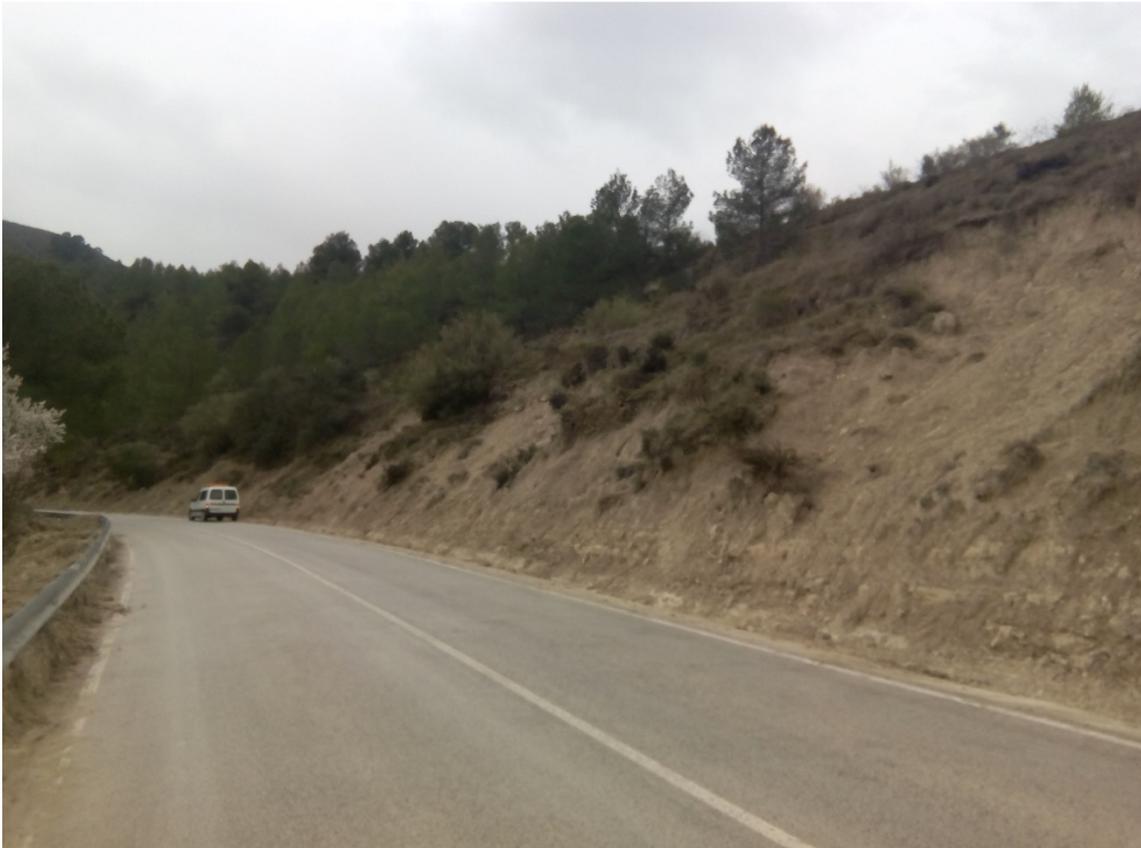
Fotografía 3. Estado actual. Se aprecian los aterramientos tras la bionda.

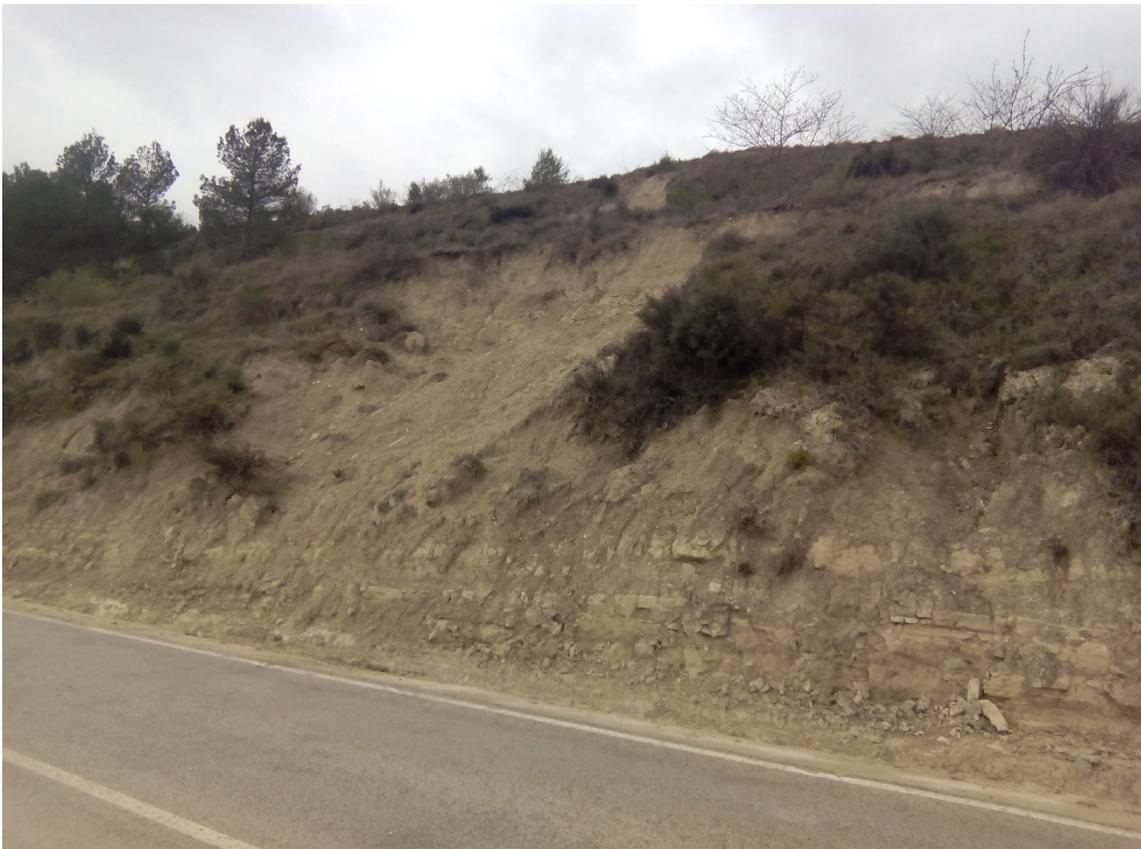
Se pueden observar esas erosiones producidas en las superficies de los taludes y en los abanalamientos.

Fotografía 4. Estado actual. Erosión del talud que provoca los desprendimientos.

1. Construcción de una cuneta de guarda de dimensiones considerables, de hormigón, para reconducir la escorrentía superficial a los elementos de drenaje existentes en esa carretera y así evitar la erosión del talud. Dicha cuneta se divide en tres tramos, el primero de una longitud de 60 m presenta una forma triangular con una profundidad de 50 cm y

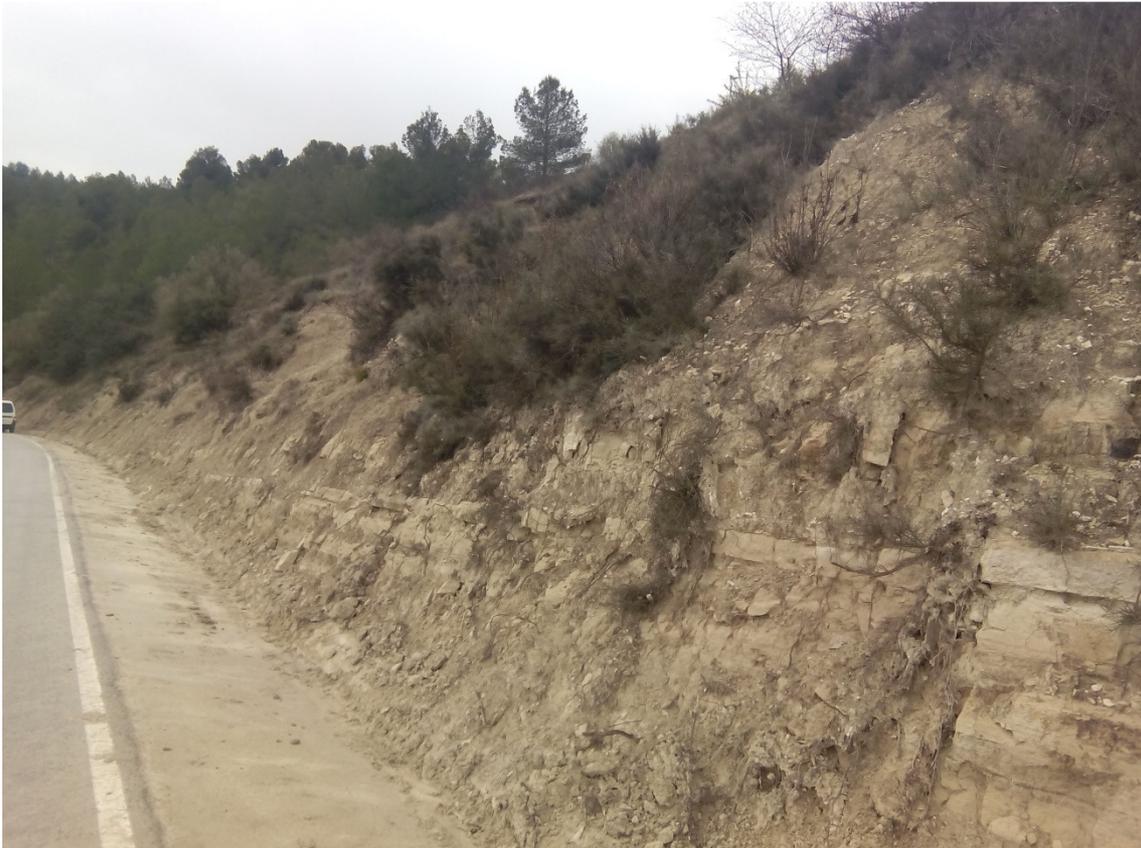
Fotografía 5. Estado actual. Efectos de la erosión del talud por la escorrentía superficial.

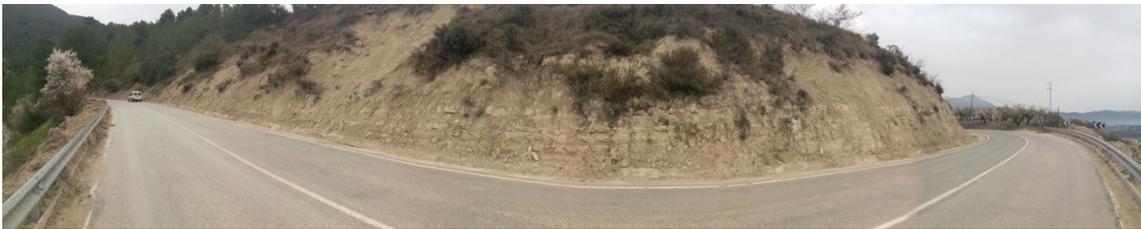
Fotografía 6. Estado actual. Vista panorámica del tramo. Efectos de la erosión en el talud.

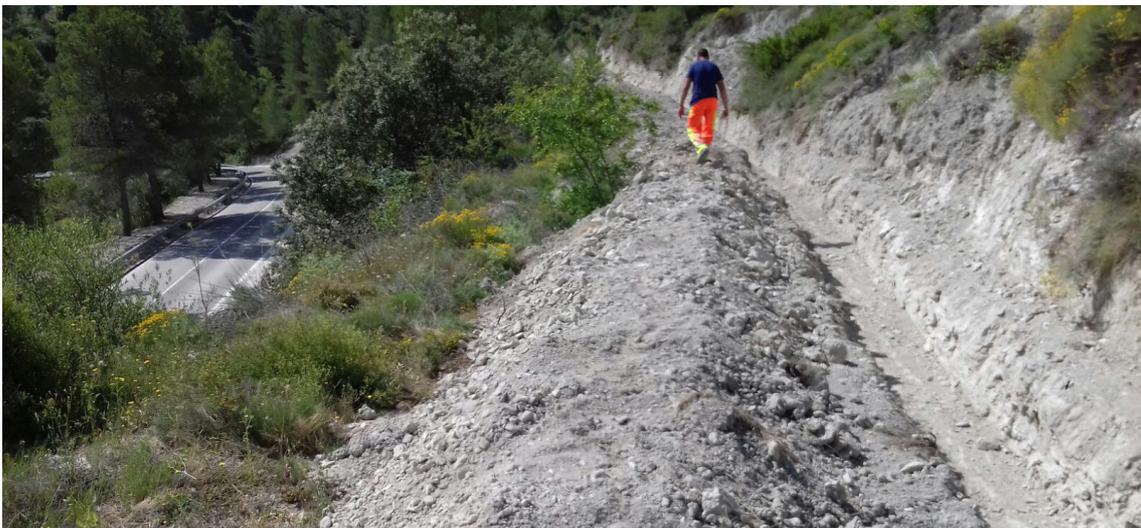
Fotografía 7. Vista de la zanja realizada de urgencia, en referencia a la carretera.

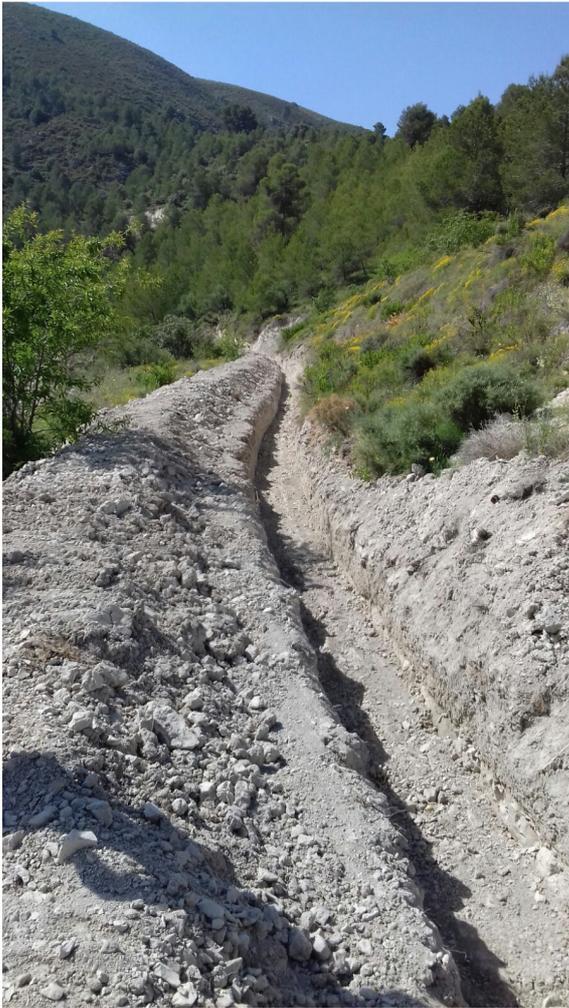
Fotografía 8. Vista de la zanja realizada, de urgencia, hacia el final de los pk's de la obra.

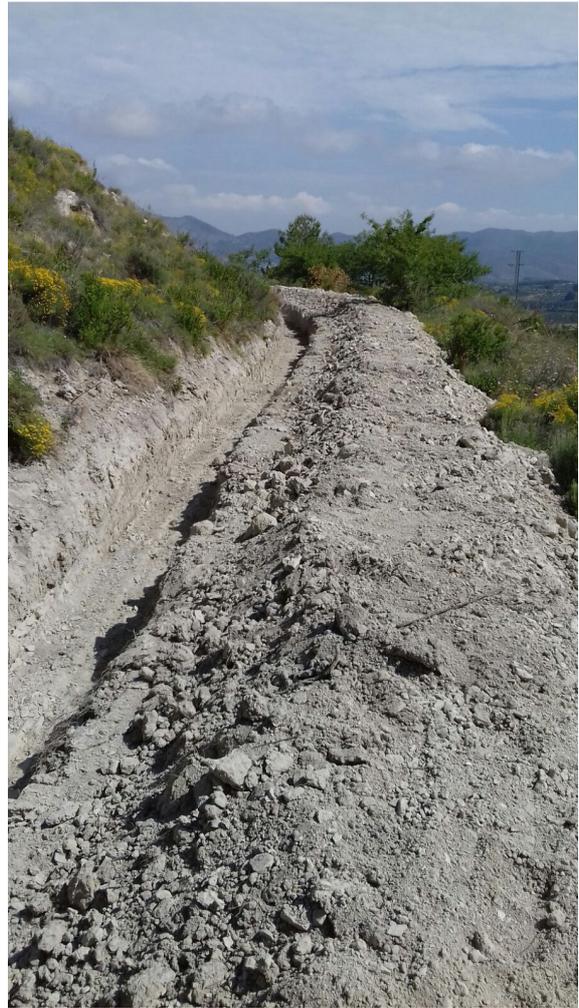
Fotografía 9. Vista de la zanja realizada, de urgencia, hacia el inicio de los pk's de la obra.

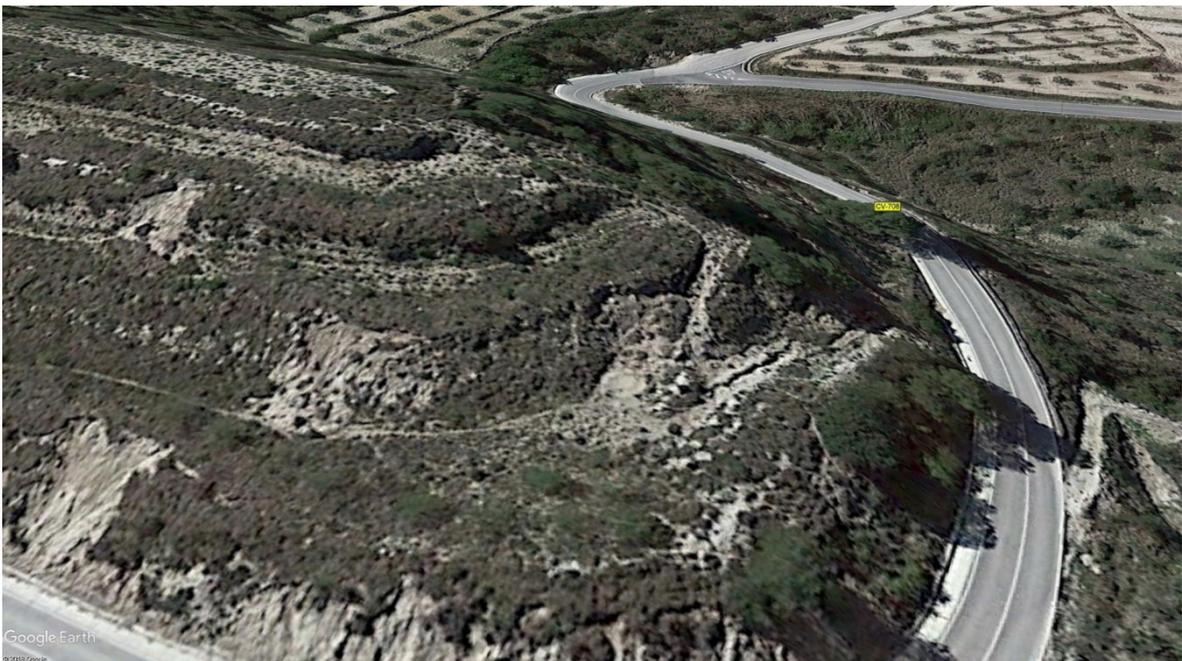
También existe un camino cerca del pk 0+000 que sirve de acceso a los terrenos afectados por las obras y que ha de ser reparado y acondicionado ya que se ha visto afectado tanto por las lluvias y la erosión correspondiente como por la zanja, a modo de cuneta, realizada de urgencia en las tareas de conservación.

Fotografía 10. Vista aérea. Desperfectos en camino de acceso a bancales y taludes de las parcelas.
