**OBRA: ESTUDIO GEOTÉCNICO PARA REHABILITACIÓN Y
AMPLIACIÓN DE REFUGIO DE MONTAÑA, PARAJE DE LA
FONT DE PARTEGAT, BENIFATO (ALICANTE)**

CLIENTE: EXCEMA. DIPUTACIÓN PROVINCIAL DE ALICANTE

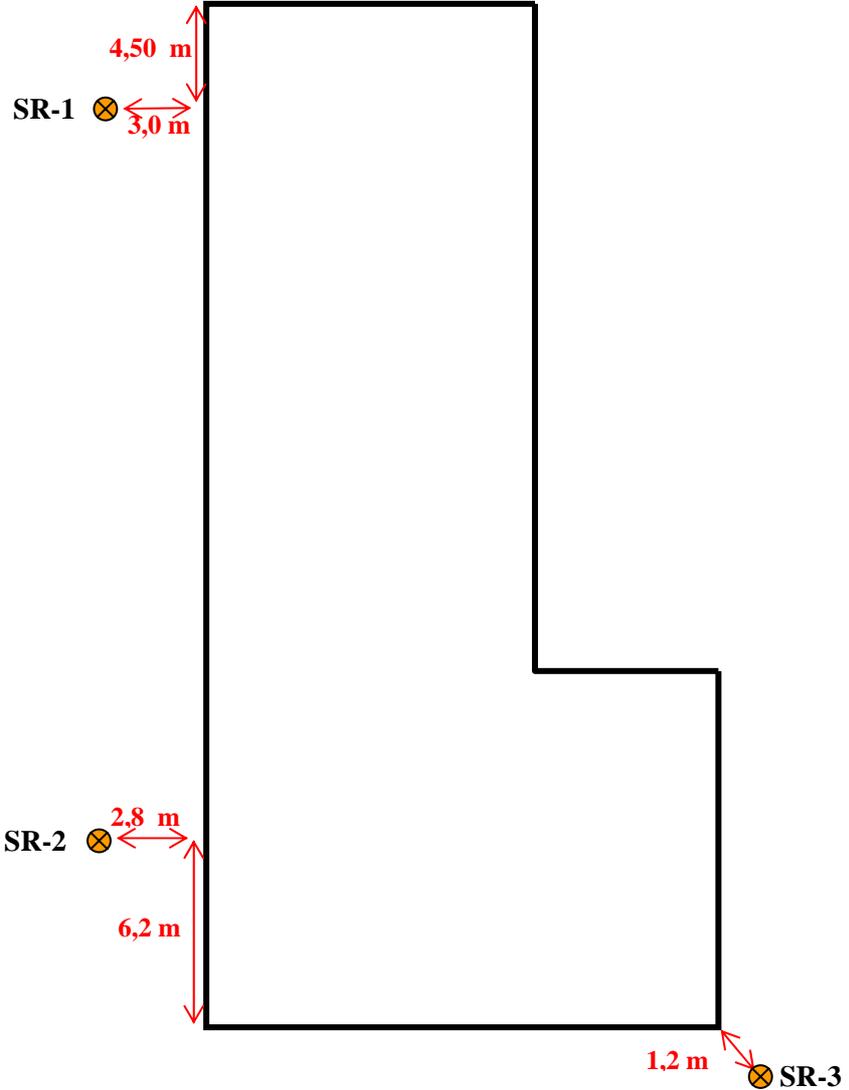
**PLANO Nº 02**

**SITUACIÓN DE LOS PUNTOS DE INVESTIGACION**

- En cuanto a la distribución de los puntos de reconocimiento se indican en el plano (Anejo 1).
- Se han realizado seis ensayos de S.P.T. (*Standard Penetration Test*) según norma UNE 103800-92. Este ensayo permite aproximarse a la resistencia del terreno frente a las cargas de cimentación por comparación con casos experimentales conocidos.

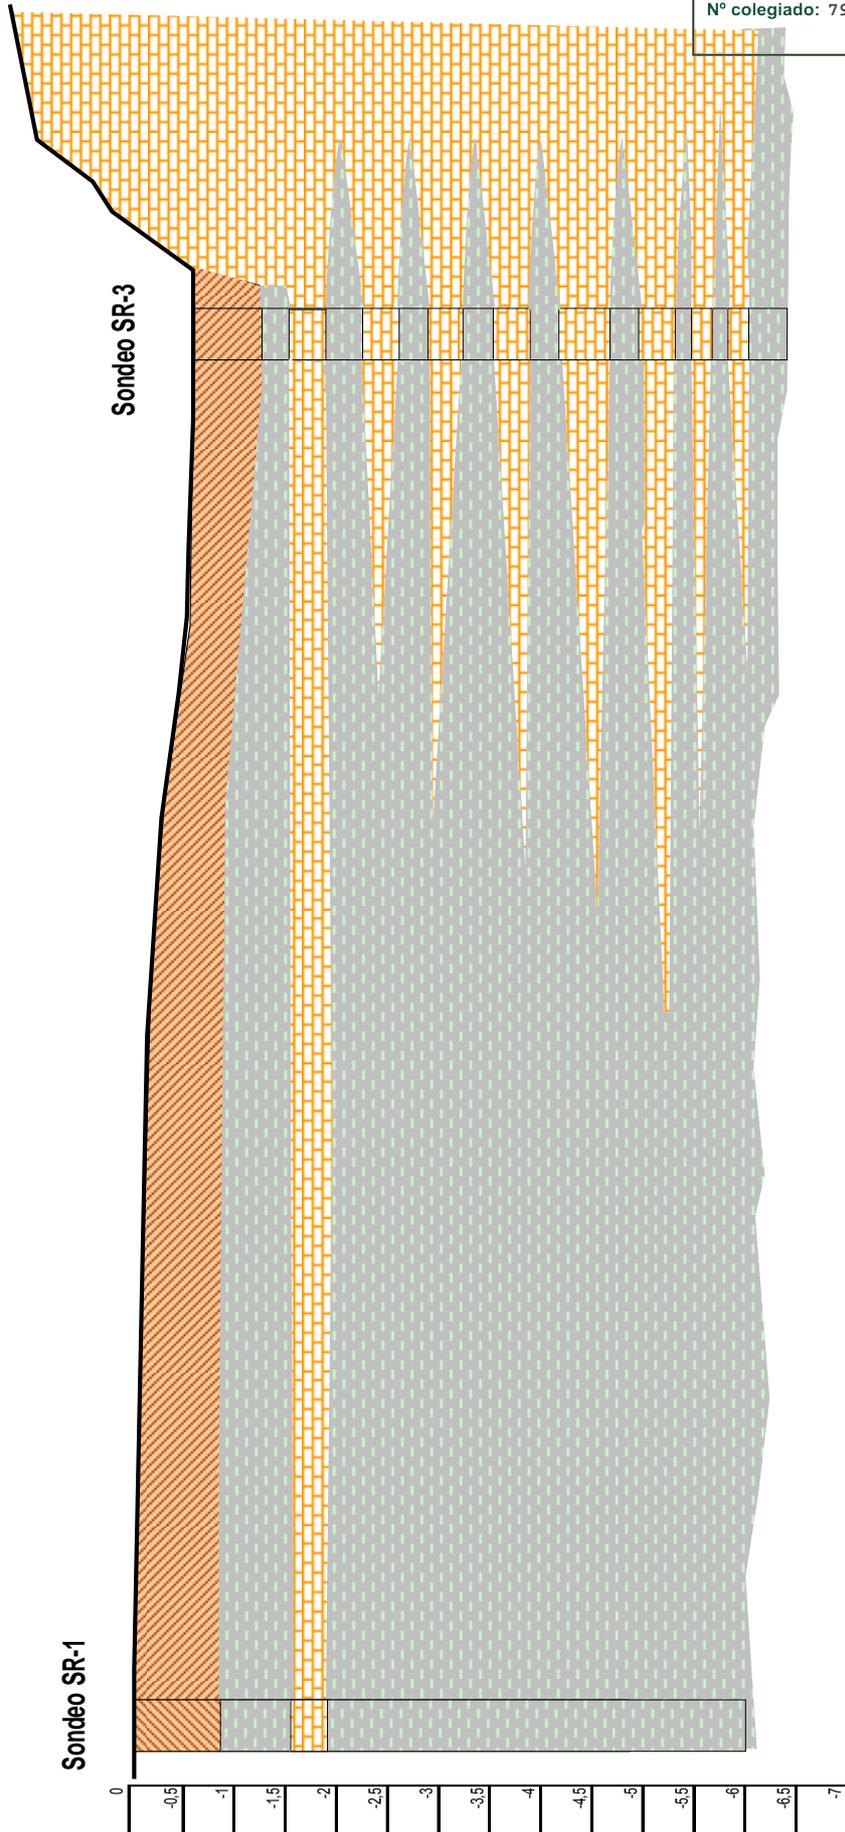
COLUMNA ESTRATIGRAFICA DE SONDEO

COLUMNA LITOLÓGICA	Profundidad		NATURALEZA DEL TERRENO	Sostenimiento	Nivel Freático	S.P.T.	M. Infiltrada / Testigo	Ensayos						Clasificación U.S.C.S.	
	DE	A						Granulometría			Índice de Plasticidad	Compresión simple (kp/cm ²)	Presión de Hinchamiento (Kpa)		Sulfatos (mg/kg suelo seco)
								Pasa 5 mm	Pasa 2 mm	Pasa 0,08 mm					
0	0,00	0,80	Terreno vegetal y Relleno artificial.												
1															
2															
3	0,80	6,00	Margas con cantos calizos. De 1,20-1,60 m capa de roca	Sin sostenimiento	No se detecta	2,40-3,00 m (4-4-6-8)	Testigo 4,25-4,50 m	96	95	92	63,2	33,4		264	CH
4							Testigo 4,25-4,50 m						20		
5												1,17			
6						5,40-6,00 m (15-7-6-11)									
7															
8															
9

COLUMNA LITOLÓGICA	Profundidad		NATURALEZA DEL TERRENO	Sostenimiento	Nivel Freático	S.P.T.	M. Inalterada / Testigo	Ensayos							Clasificación U.S.C.S.	
	DE	A						Granulometría			Límite Líquido	Índice de Plasticidad	Compresión simple (kp/cm ²)	Presión de Hinchamiento (Kpa)		Sulfatos (mg/kg suelo seco)
								Pasa 5 mm	Pasa 2 mm	Pasa 0,08 mm						
0	0,00	1,00	Terreno vegetal y Relleno artificial.	Sin sostenimiento	No se detecta	2,40-3,00 m (26-18-10-7)										
1																
2	1,00	6,00	Margas con cantos calizos. De 1,70-1,90 m capa de roca			5,40-6,00 m (14-13-10-15)	Testigo 4,85-5,10 m	85	82	58	39,9	19,4	1,10	50	CL	
3																
4																
5																
6																
7																
8																
9

COLUMNA LITOLÓGICA	Profundidad		NATURALEZA DEL TERRENO	Sostenimiento	Nivel Freático	S.P.T.	M. Materada / Testigo / R.Q.D	Ensayos							Clasificación U.S.C.S.	
	DE	A						Granulometría			Límite Líquido	Índice de Plasticidad	Compresión simple (kp/cm ²)	Presión de Hinchamiento (Kpa)		Sulfatos (mg/kg suelo seco)
								Pasa 5 mm	Pasa 2 mm	Pasa 0,08 mm						
0	0,00	0,70	Terreno vegetal y Relleno artificial.													
1				Sin sostenimiento	No se detecta	1,10-1,37 m (22R/12)	Testigo 2,60-2,80 m	71	66	46	32,6	13,2	50	CL		
2																
3	0,70	6,00	Alternancia de margas y capas de roca caliza.													
4							R.Q.D 20 % 2,60-2,80 m									
5																
6						5,40-6,00 m (7-7-7-7)										
7																
8																
9

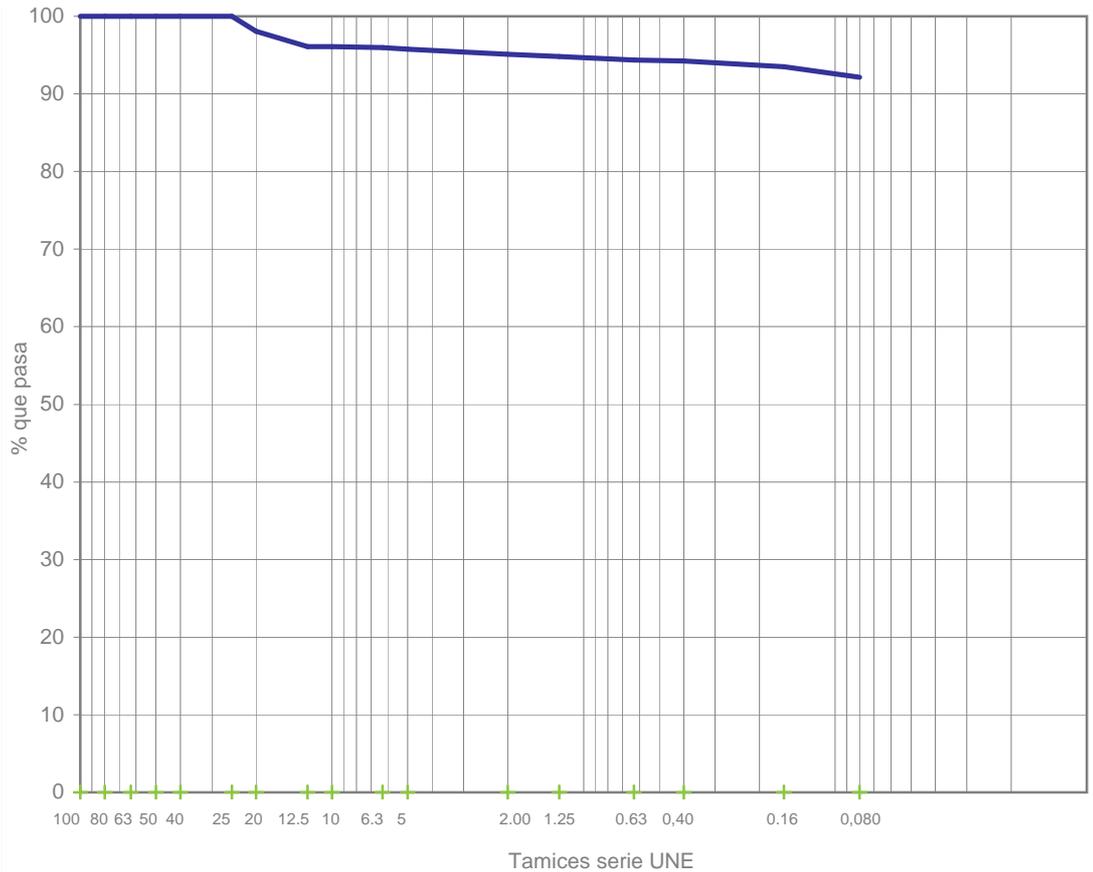
DIAGRAMA GRANULOMÉTRICO

TAMIZ SERIE UNE	% QUE PASA
100	100
80	100
63	100
50	100
40	100
25	100
20	98
12.5	96
10	96
6.3	96
5	96
2.00	95
1.25	95
0.63	94
0.40	94
0.16	93
0.080	92

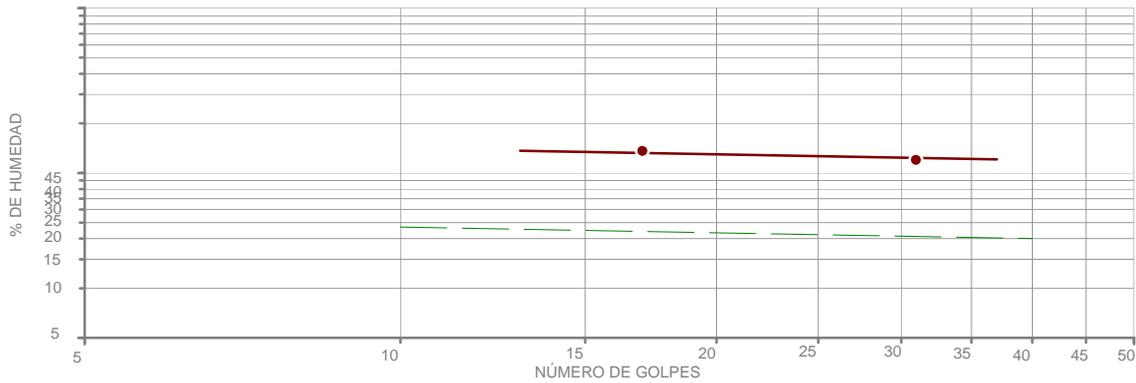
DETERMINACIÓN DEL LÍMITE LÍQUIDO DE UN SUELO POR EL MÉTODO DEL APARATO DE CASAGRANDE (UNE 103 103/94):

PUNTO Nº	1	2	3
Nº DE GOLPES	17	31	---
HUMEDAD (%)	67.83	60.01	---

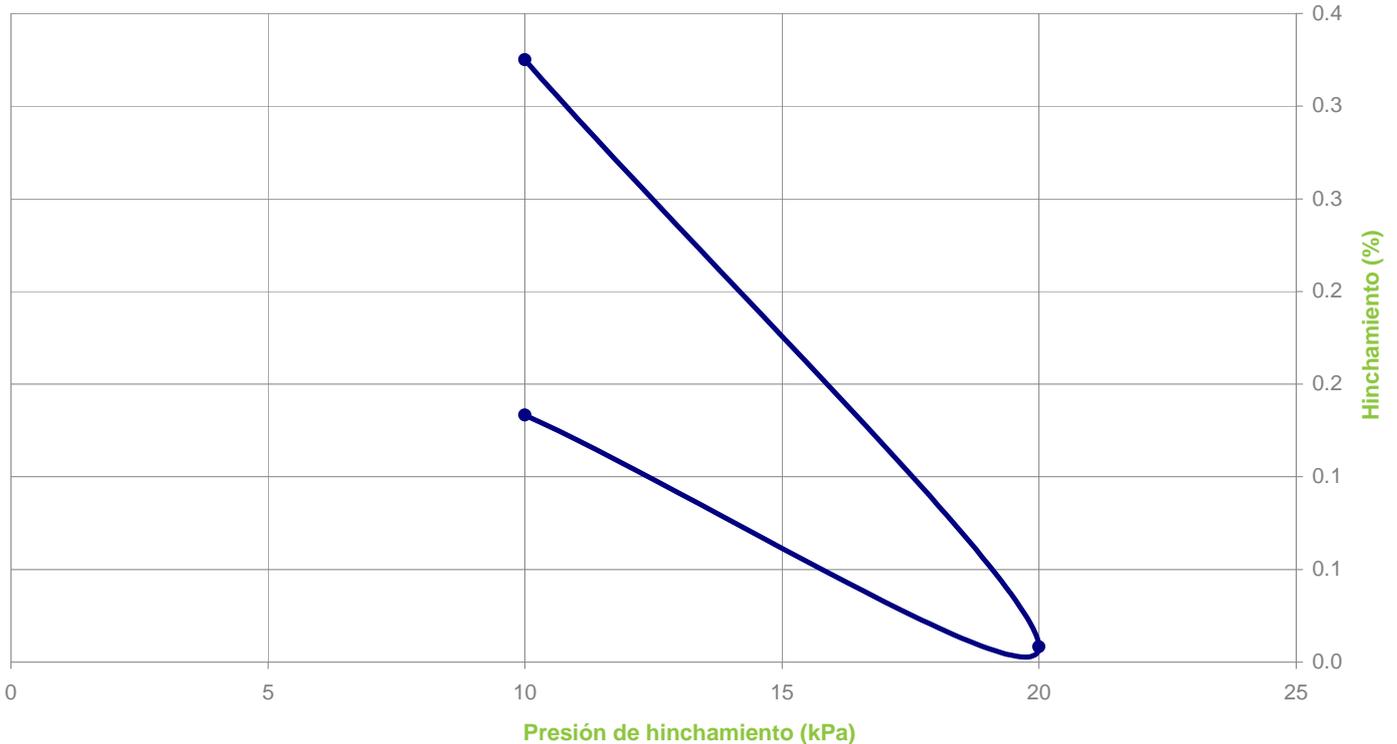
Densidad seca (g/cm ³)	1.42
Densidad aparente inicial (g/cm ³)	1.85

Humedad inicial %	29.8
Humedad final %	30.9

- Se ha realizado un ensayo según norma UNE 103-602-96
- El ensayo consiste en medir, en la célula edométrica, la presión vertical necesaria para mantener una probeta confinada e inundada de agua, sin sufrir variaciones verticales.
- Una vez alcanzado el equilibrio, se descarga hasta alcanzar una presión de $\approx 0,1$ kp/cm².
- Los resultados se expresan en kPa de hinchamiento.

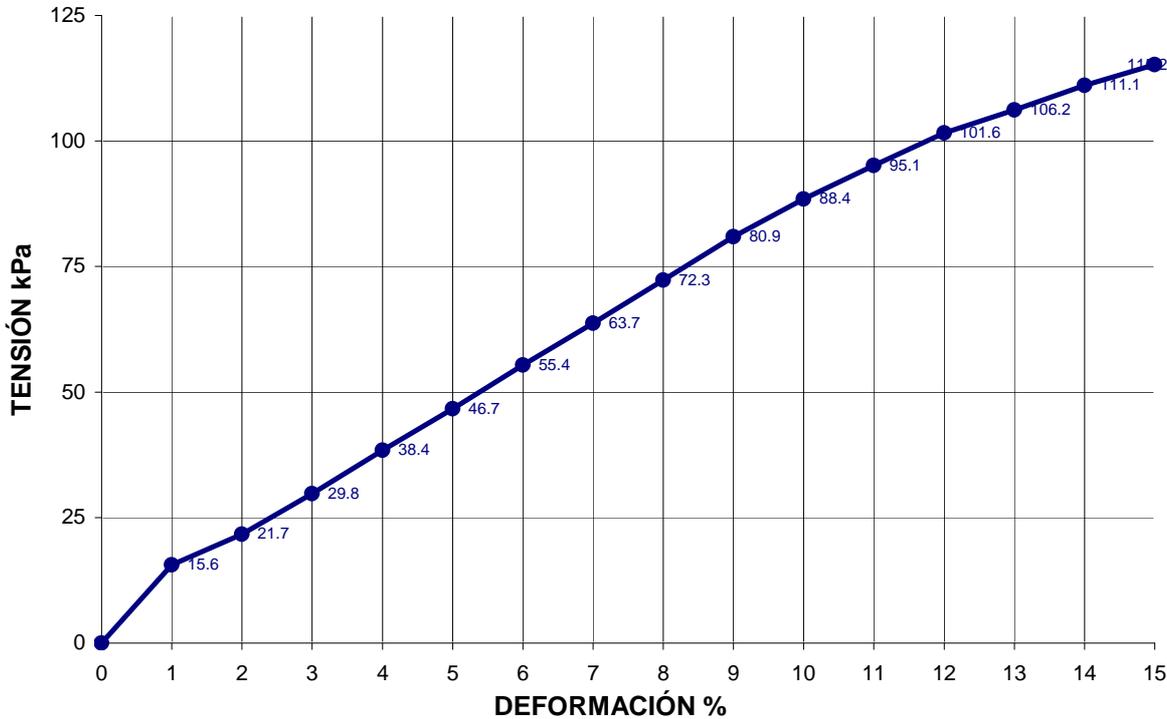
Forma de rotura

ENSAYO DE ROTURA A COMPRESIÓN SIMPLE EN PROBETAS DE SUELO (UNE 103 400 - 93)

TENSIÓN DE ROTURA (kPa): 115

DEFORMACIÓN DE ROTURA (%): 15.0

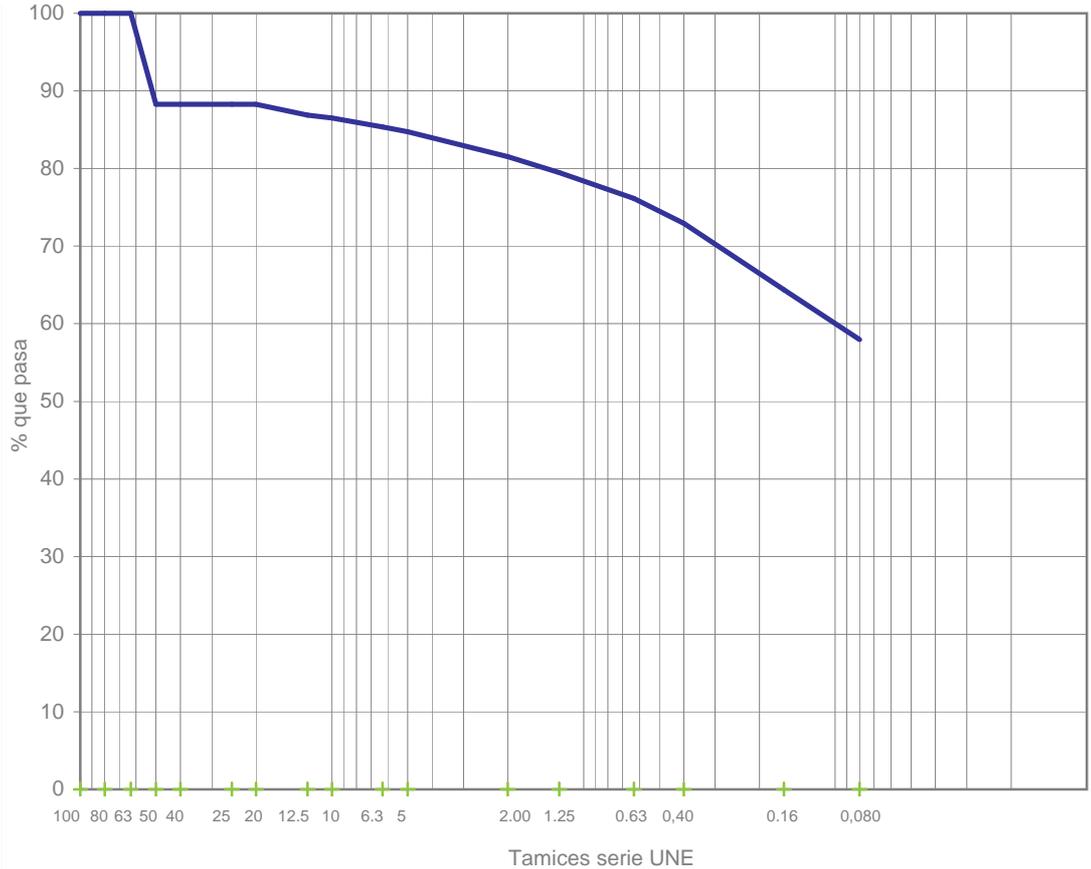
DIAGRAMA GRANULOMÉTRICO

TAMIZ SERIE UNE	% QUE PASA
100	100
80	100
63	100
50	88
40	88
25	88
20	88
12.5	87
10	87
6.3	85
5	85
2.00	82
1.25	79
0.63	76
0.40	73
0.16	64
0.080	58

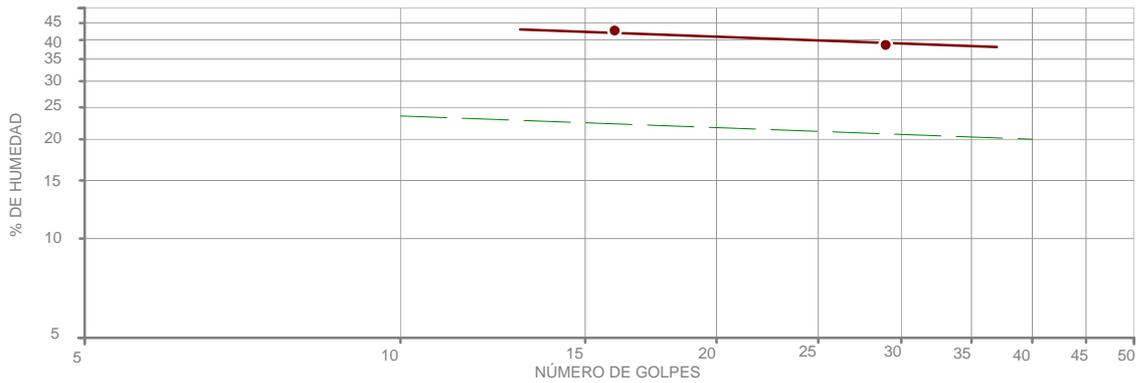
DETERMINACIÓN DEL LÍMITE LÍQUIDO DE UN SUELO POR EL MÉTODO DEL APARATO DE CASAGRANDE (UNE 103 103/94):

PUNTO Nº	1	2	3
Nº DE GOLPES	16	29	---
HUMEDAD (%)	42.66	38.63	---

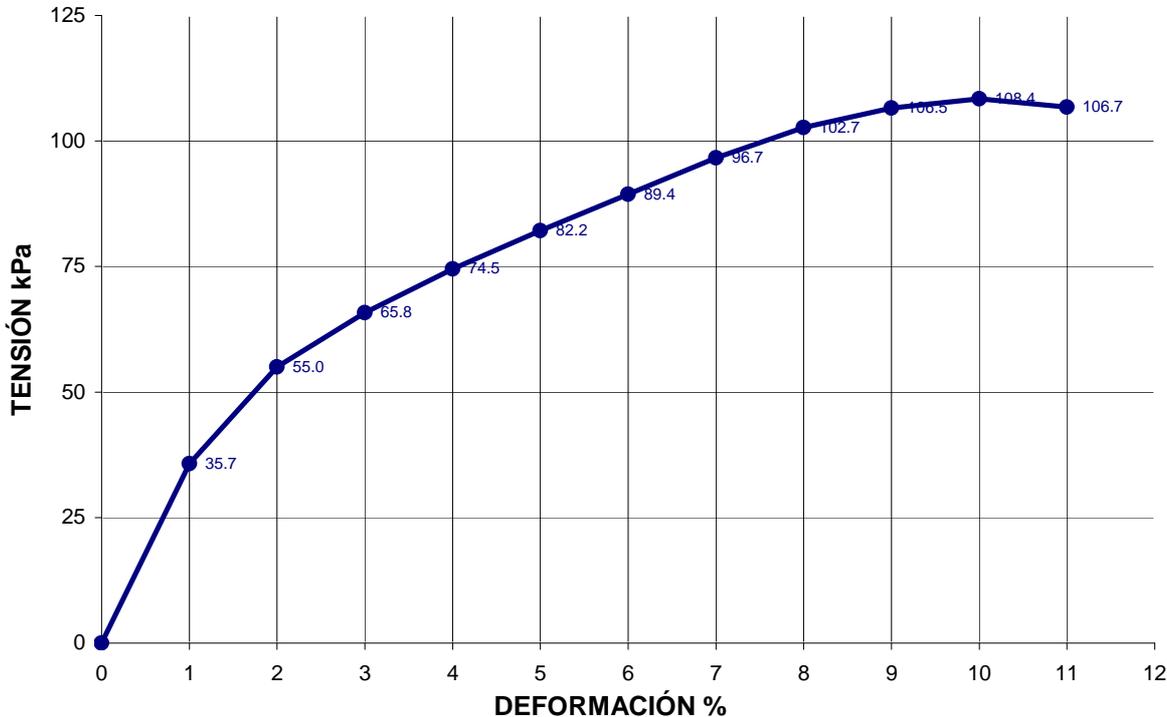
Forma de rotura

ENSAYO DE ROTURA A COMPRESIÓN SIMPLE EN PROBETAS DE SUELO (UNE 103 400 - 93)

TENSIÓN DE ROTURA (kPa): 108

DEFORMACIÓN DE ROTURA (%): 10.0

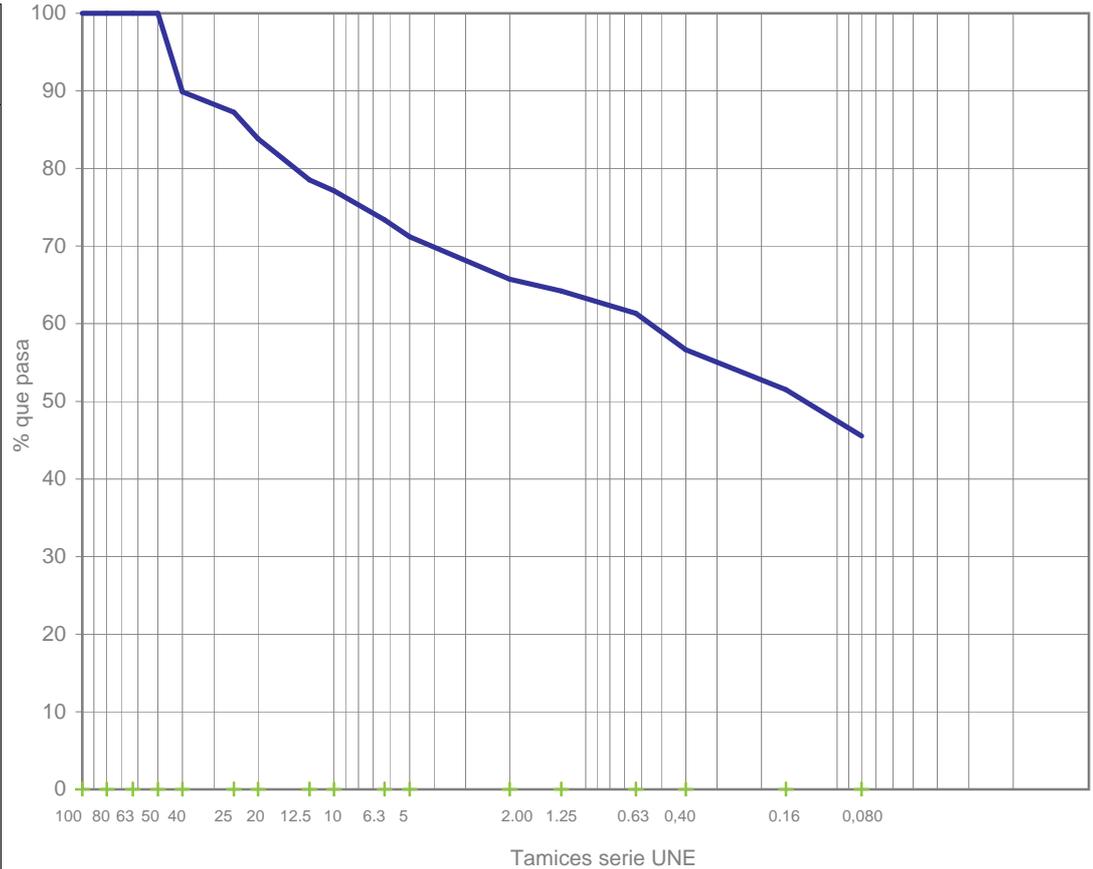
DIAGRAMA GRANULOMÉTRICO

TAMIZ SERIE UNE	% QUE PASA
100	100
80	100
63	100
50	100
40	90
25	87
20	84
12.5	79
10	77
6.3	73
5	71
2.00	66
1.25	64
0.63	61
0.40	57
0.16	52
0.080	46

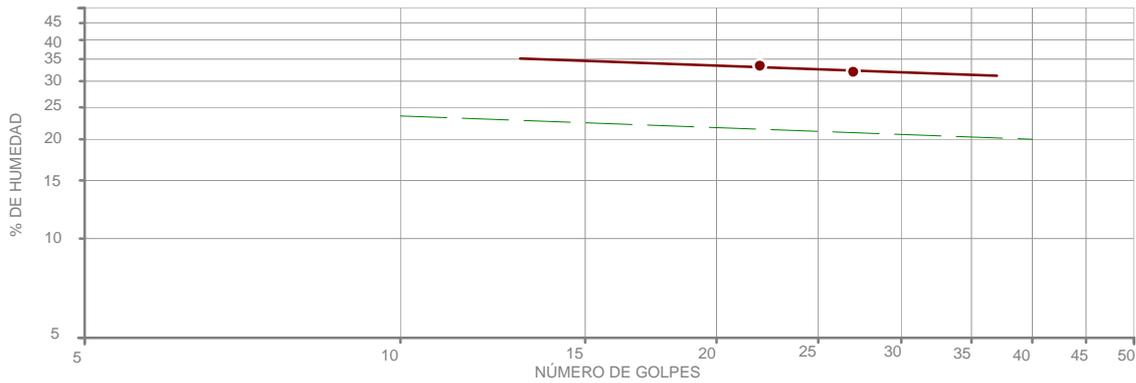
DETERMINACIÓN DEL LÍMITE LÍQUIDO DE UN SUELO POR EL MÉTODO DEL APARATO DE CASAGRANDE (UNE 103 103/94):

PUNTO Nº	1	2	3
Nº DE GOLPES	27	22	---
HUMEDAD (%)	32.02	33.41	---
