**PROYECTO DE ACTUACIÓN DE URGENCIA EN LA ESTABILIZACIÓN  
ESTRUCTURAL DE LOS SECTORES DE LA TORRE NORTE Y ACCESO DEL  
CASTILLO DE PLANES**

**Nº 812 - REF.: P-05-18**

**MAYO DE 2018**

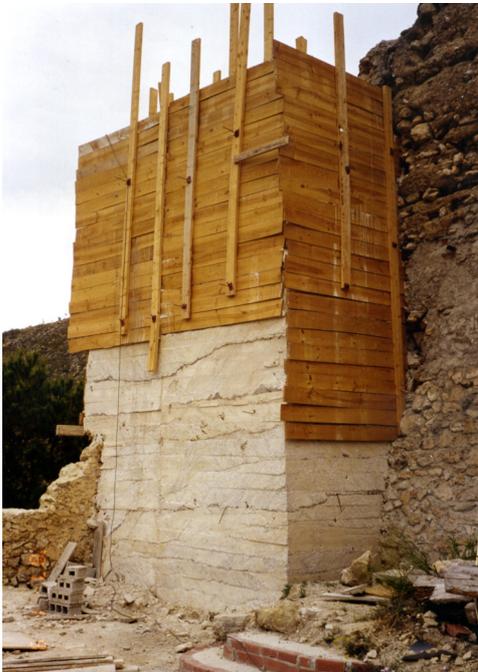
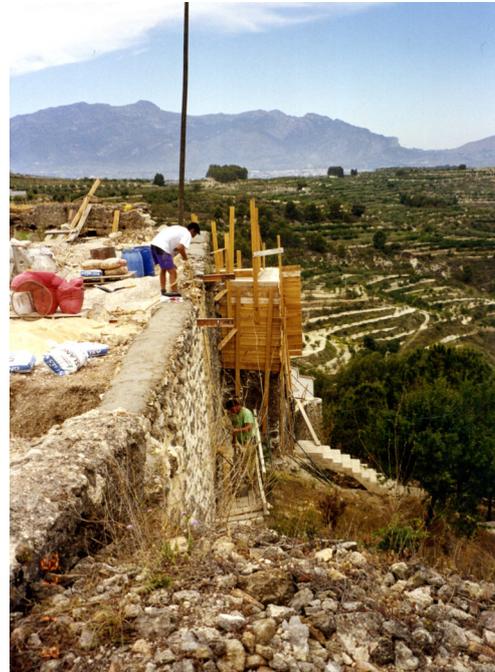
*Actuaciones de reconstrucción volumétrica y consolidación de estructuras en 1999*

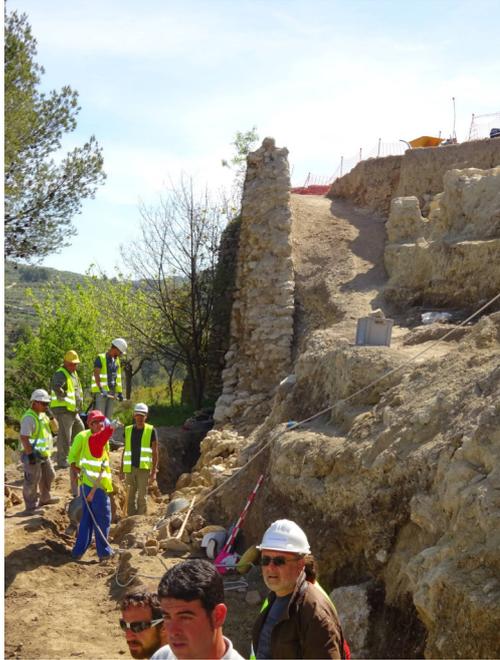
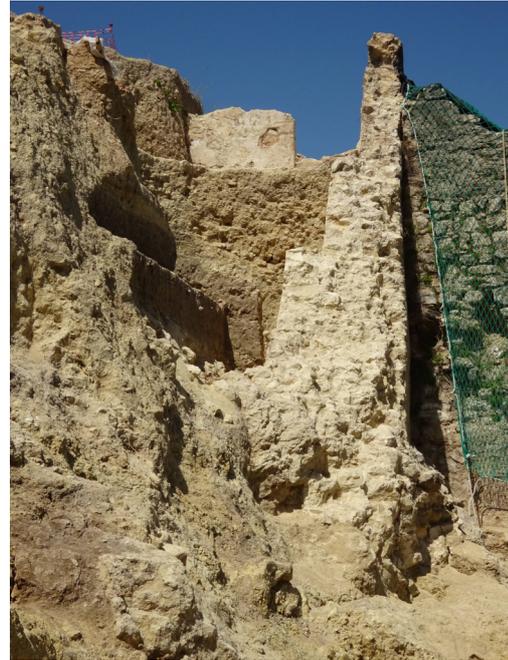
además que el asentamiento horizontal ofrece una superficie mínima, sin que se haya podido documentar cimentación, ya que en el tramo colapsado no se ha registrado, debiendo haber desaparecido a consecuencia del colapso de ese tramo de la muralla.

*Secciones de la muralla dejadas a la vista tras el colapso de enero de 2017. Foto de mayo de 2017*

En el extremo de poniente de este mismo tramo norte arruinado, se pudo observar una fábrica de mayor calidad. Se trata de una tapia hormigonada mamposteada, de gran dureza y resistencia por su compacidad. La sección vertical obedece a un corte escalonado, con la base de considerable anchura que se escalona y disminuye hacia la parte superior. El escalonado, que se corresponde con los niveles de tapiadas, se produce en la cara interior, dejando el plano recto en la cara exterior. La tapia está formada por una masa bastante uniforme de mampuestos homogéneos con una argamasa a base de hormigón de cal, arena y áridos de diverso tamaño. Como sucede en el resto de la muralla y, concretamente, en el vacío provocado tras el colapso estructural, no se aprecian materiales asociados a la cimentación. Si bien, en este sector, parte de la muralla se encontraba asentada directamente sobre la roca que constituye el terreno natural y se mantiene la conformación de un basamento para complementarla.

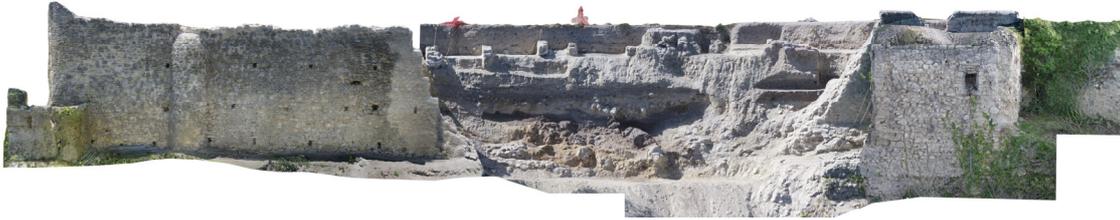
En la parte superior del recinto alto, una vez instaladas las “líneas de vida”, en las que poder asegurar los arneses de los operarios, se ha procedido a desmontar el terreno que no llegó a deslizarse al desaparecer la muralla que lo contenía. El desmonte del talud y el desescombro, organizado como se indica en la documentación gráfica de este proyecto, se realizó formando terrazas para mejor acceso y seguridad en el trabajo de los distintos obreros que han intervenido y poder, de este modo, ir alcanzando los niveles mas bajos hasta llegar a lo que quedara en pie del arranque, basamento o cimentación de la cortina derruida. Pero que, como se ha dicho, nada de esos elementos estructurales se encontró. El derrumbe se produjo desde la propia cimentación.

*Vista frontal del sector norte de la muralla tras los trabajos de desescombro y limpieza. Agosto de 2017*

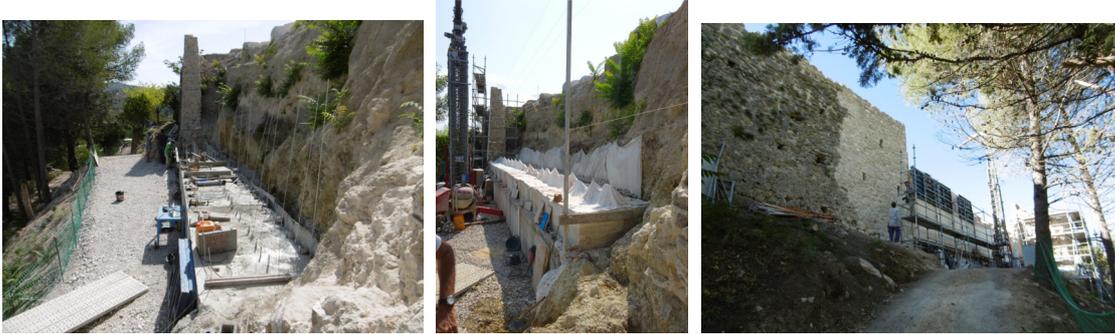
*Obras de estabilización permanente mediante reconstrucción volumétrica del lienzo de la muralla colapsado. Fotos del otoño de 2017*

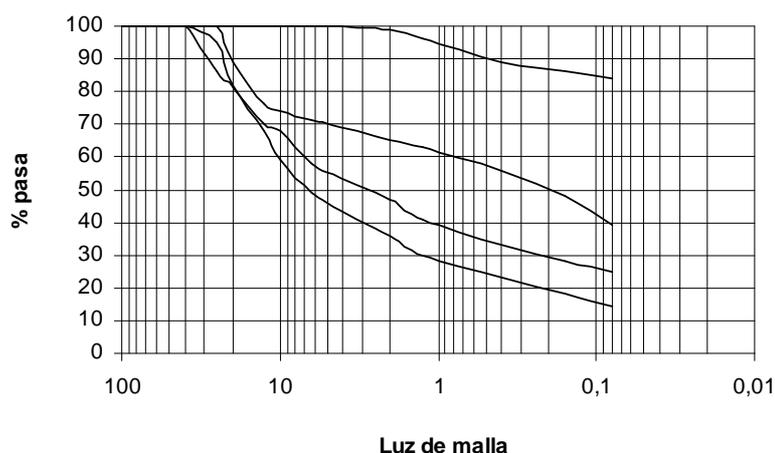
**Curvas granulométricas**

Correspondiendo las curvas inferiores del gráfico, a suelos granulares bien graduados y la superior a un suelo con predominio de finos con algo de fracción arenosa.

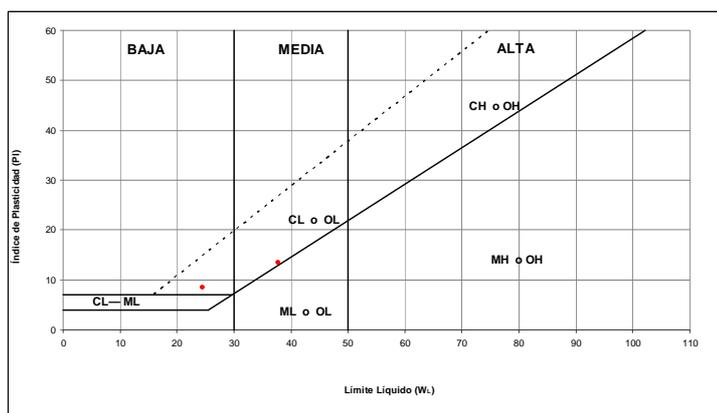
La mayor parte de los suelos expansivos quedan representados en la carta de plasticidad de Casagrande por encima de la línea A (oblicua), a la derecha de  $L.L. = 30$  y por encima de  $I.P. = 12$ . La fracción que pasa por el tamiz 0.40UNE de una de las muestras ensayadas se encuentra dentro del citado rango, por lo que se ha estudiado su potencial expansivo.

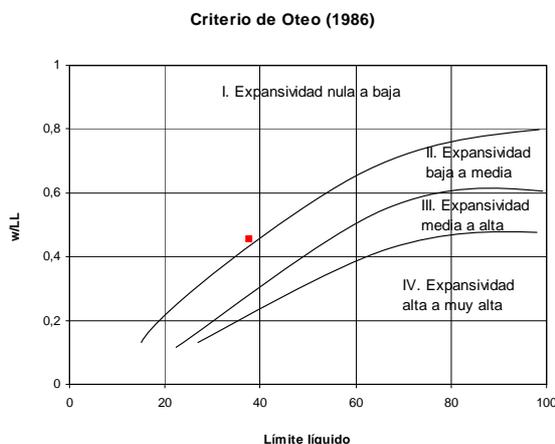
De acuerdo con los criterios de Vijayvergiya y Ghazzaly (1973), y Oteo (1986), la muestra arcillosa presenta una expansividad de nula a baja:

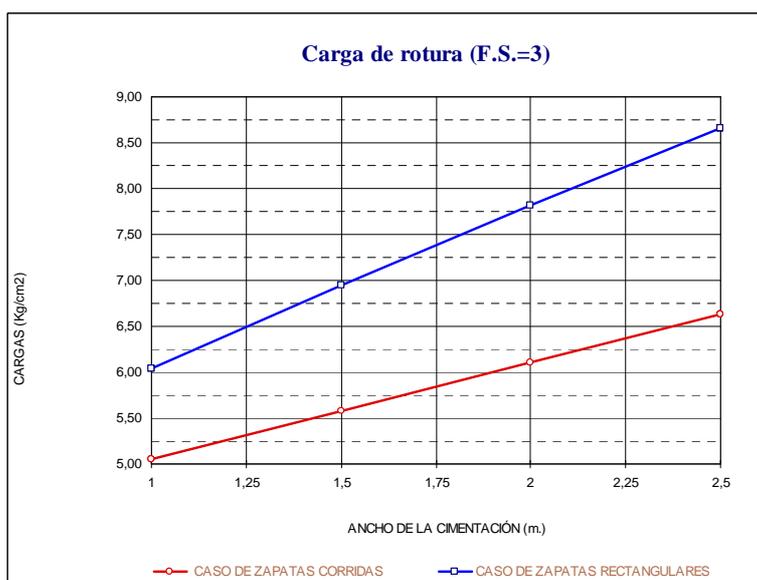
La tensión admisible frente al hundimiento, aplicando un factor de seguridad de 3, considerando los parámetros geotécnicos propuestos con anterioridad, se muestra en el siguiente gráfico para distintos anchos de zapatas corridas o aisladas, y un empotramiento mínimo en el terreno de 0.60 m:

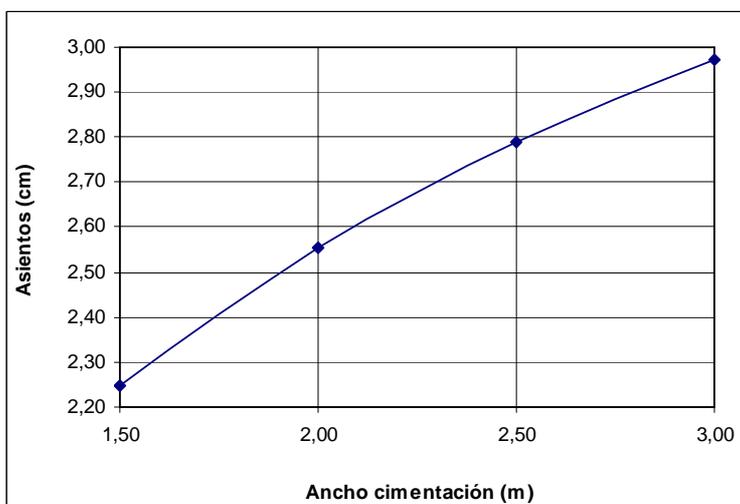
A continuación, se muestran los resultados obtenidos, para un incremento de tensión de **2.50 kp/cm<sup>2</sup>**, para distintos anchos de zapatas corridas:

Los asientos totales para la carga recomendada serán admisibles, resultando inferiores a los 3.50 cm recomendados para la cimentación mediante zapatas sobre suelos granulares. Además serán inmediatos, dado el carácter granular de los materiales del sustrato, por lo que se darán prácticamente en su totalidad durante el proceso de construcción de las edificaciones proyectadas. Los posibles asientos diferenciales resultarán también admisibles para la carga recomendada, resultando la máxima distorsión angular esperable inferior a 1/500.

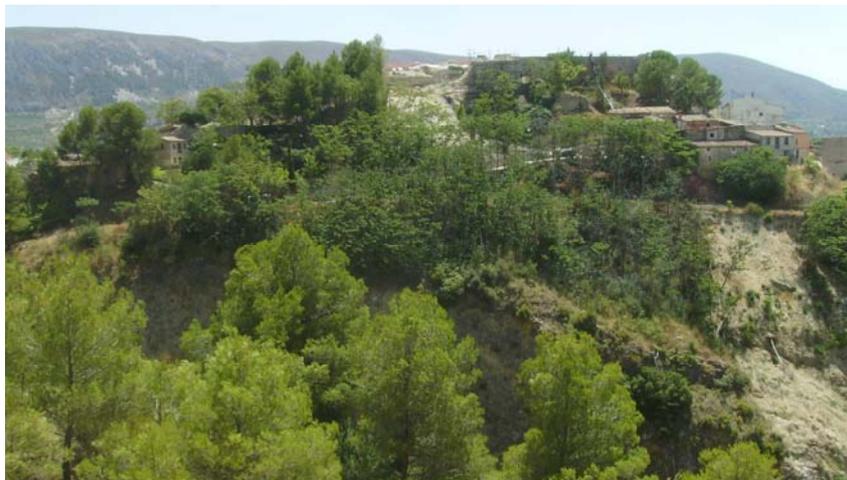
Fotografía 12: Vista general de la ladera sobre la que se halla la zona estudiada.

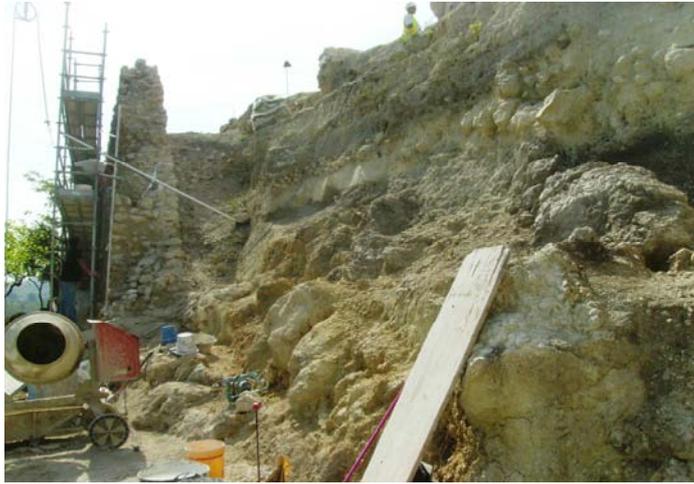
Fotografía 13: Vista de la zona afectada

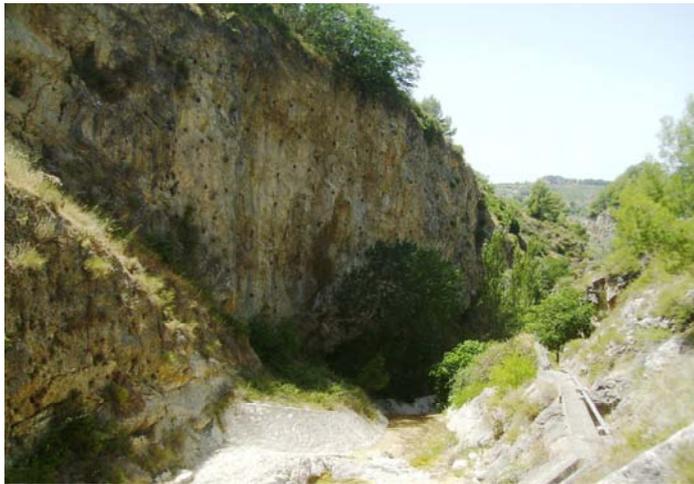
Fotografía 14: Vista de los materiales calizos del Cretácico en la base de la ladera. El talud vertical se halla sostenido mediante bulones y el barranco se halla encauzado.
