LISTADO DE PUNTOS
CV-745 Senija-Lliber - ETRS89-UTM30N-Zsnma

EGS TOPOGRAFIA
Planta General
Bases de Replanteo y
Volcado de Puntos

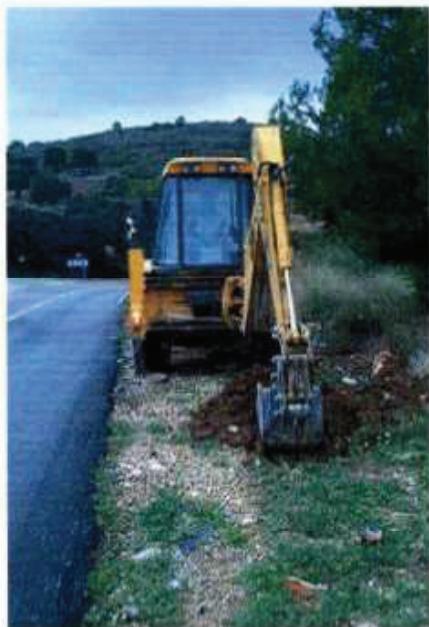
EJECUCIÓN DE LA CALICATA 1

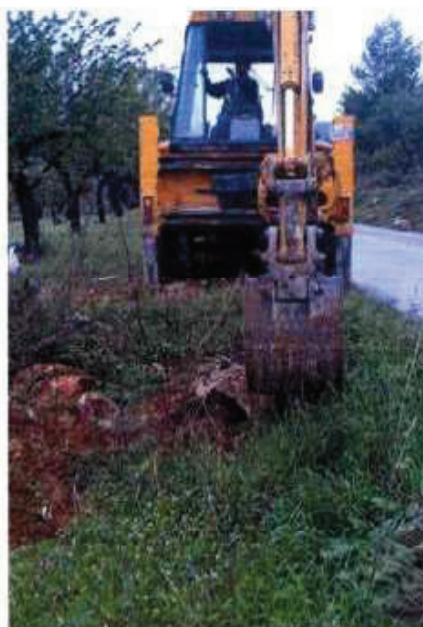
EJECUCIÓN DE LA CALICATA 2

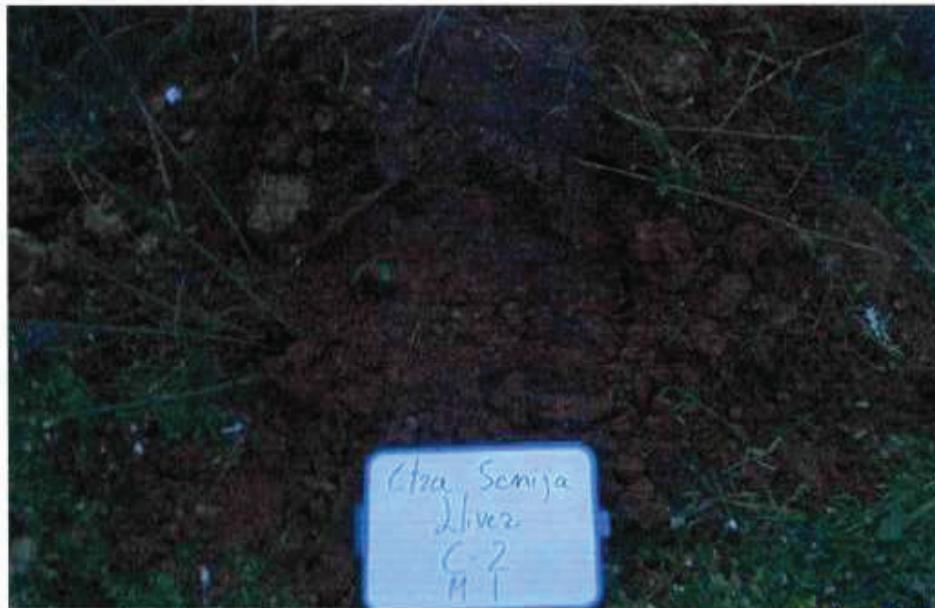
MATERIAL DETECTADO EN LA CALICATA 2

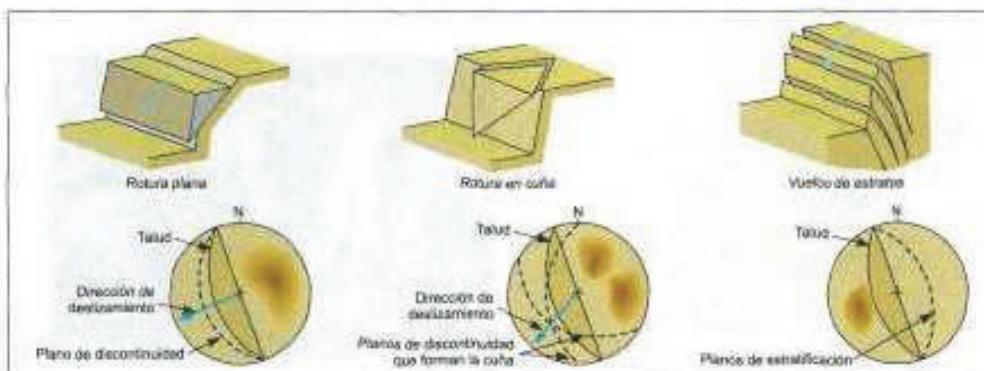
Figura 1a.

Las roturas de taludes en rocas están condicionadas por el grado de fracturación del macizo rocoso y por la orientación y distribución de las discontinuidades con respecto al talud, quedando la estabilidad definida por los parámetros resistentes de las discontinuidades y la matriz rocosa. En macizos rocosos resistentes, como es el caso que nos ocupa, la presencia de discontinuidades determina la situación de los planos de rotura. En la Figura 1 (a y b) se muestran los diferentes modelos de rotura.

Corresponde al deslizamiento de un bloque en forma de cuña, formado por dos planos de discontinuidad, a favor de su línea de intersección. Para que se produzca este tipo de rotura, los dos planos deben aflorar en la cara externa del talud y se deben cumplir iguales condiciones que para la rotura plana: $\Psi > \alpha > \emptyset$, siendo α en este caso el buzamiento de la línea de intersección. Este tipo de rotura suele presentarse en macizos con varias familias de discontinuidades, cuya orientación, espaciado y continuidad determinan la forma y el volumen de la cuña (Figuras 1a y 1b).

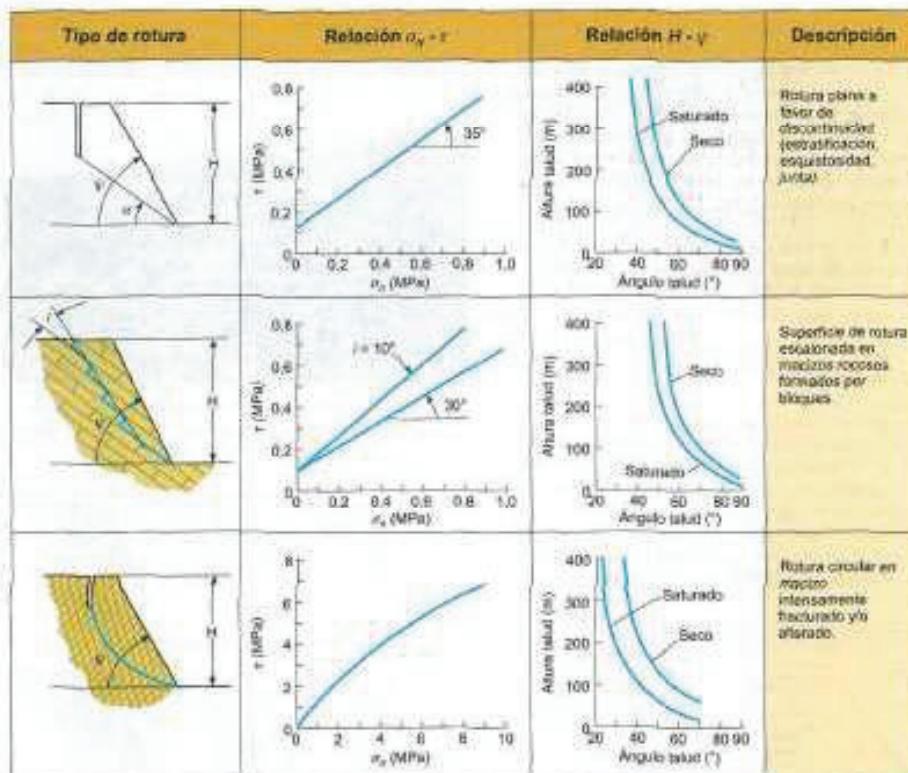
Figura 2.

Se produce a favor de una superficie preexistente. La condición básica es la presencia de discontinuidades buzando a favor del talud y con su misma dirección, cumpliéndose la condición de que la discontinuidad debe estar descalzada por el talud ($\Psi > \alpha$) y su buzamiento debe ser mayor que su ángulo de rozamiento interno ($\alpha > \emptyset$). En taludes excavados paralelos a la estratificación, pueden tener lugar roturas planas por deslizamiento de los estratos (Figura 2).

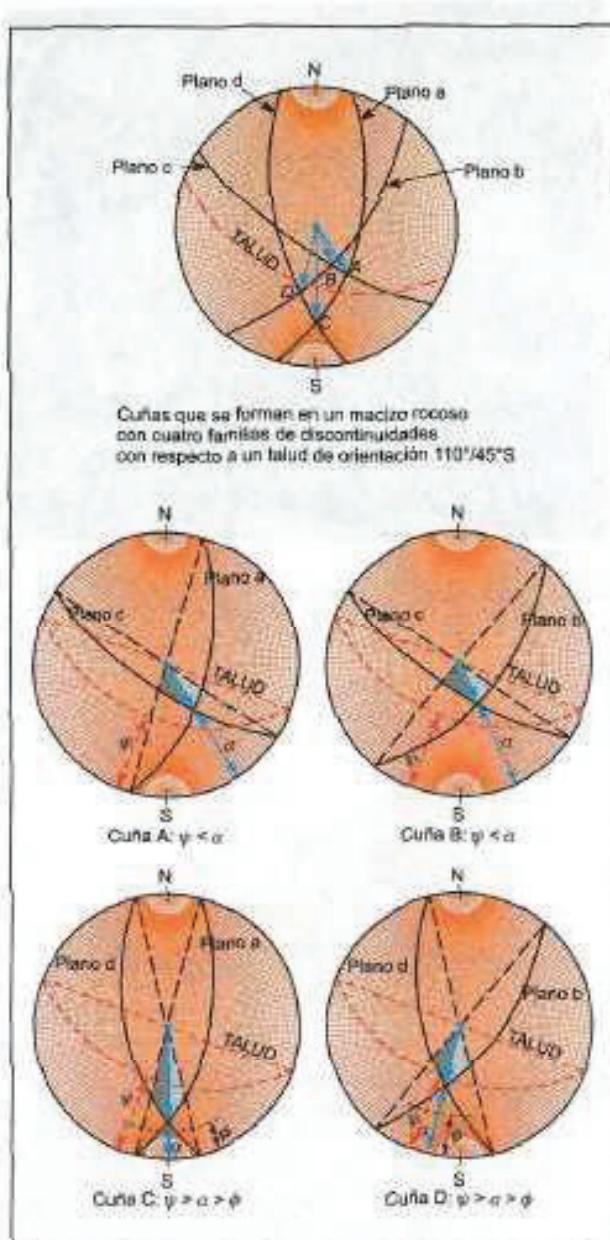
Figura 3.

En la Figura 3 se incluye la representación estereográfica de varias familias de discontinuidades y las direcciones de deslizamiento de las cuñas que se forman para un talud con inclinación dada. La comparación de los ángulos de inclinación del talud, de la línea de intersección de los planos de cuña y de la fricción de los planos permite determinar si la cuña es estable o inestable.

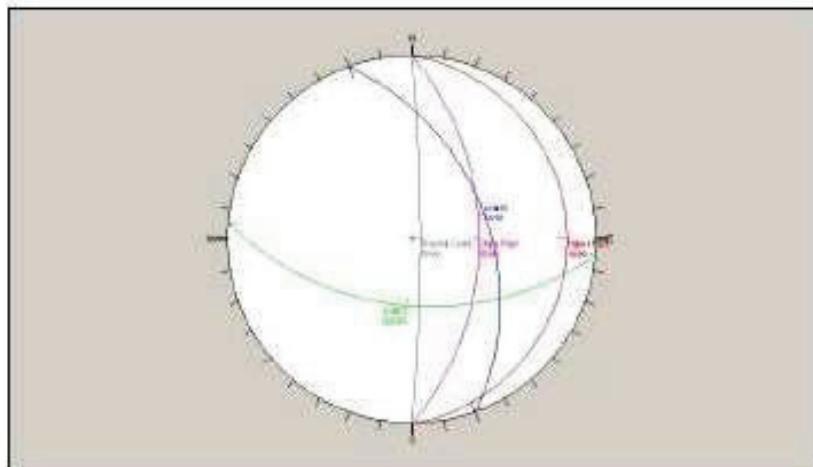
PK 1+800

Proyección estereográfica Pk 1+800

Sección	Tipo de rotura	Inclinación talud	Planos inestables (buz/dir.buz)	Altura talud (m)	Factor de seguridad(*)
Pk 1+800	Cuña	0.75H:1V	$E: 50^\circ/185^\circ$ $J_3: 45^\circ/80^\circ$	5.0	2.44
Pk 1+840	Planar	Talud principal: 1H:1V	$J_2: 45^\circ/70^\circ$	7.0	>2.50
Pk 1+840	Cuña	Talud principal: 1H:1V	$J_1: 65^\circ/305^\circ$ $J_3: 45^\circ/70^\circ$	7.0	> 2.50
Pk 1+900	Cuña	Talud doble: inf: 0.75H:1V Sup: 1.25H:1V	$J_1: 45^\circ/70^\circ$ $J_2: 65^\circ/305^\circ$	9.0	2.49
Pk 1+960	Cuña	0.75H:1V	$J_1: 45^\circ/70^\circ$ $J_2: 65^\circ/305^\circ$	7.0	2.51
Pk 2+000	Cuña	0.75H:1V	$J_1: 45^\circ/70^\circ$ $J_2: 65^\circ/305^\circ$	4.0	2.64
Pk 2+200	Cuña	1.25H:1V	Cuña J_1, J_2 Cuña J_2, J_3 $J_1: 60^\circ/310^\circ$ $J_2: 80^\circ/95^\circ$ $J_3: 45^\circ/80^\circ$	5.0	>2.50

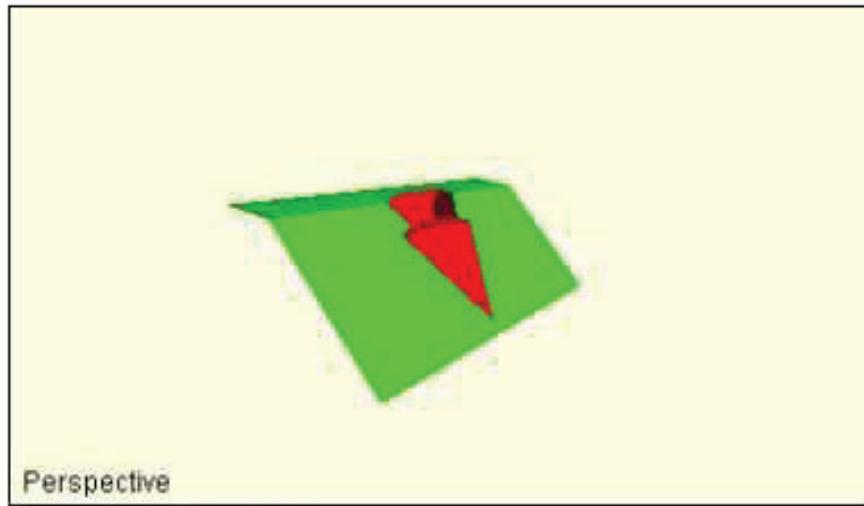
Cuña inestable en Talud Pk 1+800

Analysis type=Deterministic
Safety Factor=2.44805
Wedge height(on slope)=5 m
Wedge width(on upper face)=1.46106 m
Wedge volume=18.3599 m³
Wedge weight=47.7357 tonnes
Wedge area (joint1)=8.62086 m²
Wedge area (joint2)=27.2027 m²
Wedge area (slope)=25.033 m²
Wedge area (upper face)=9.10916 m²
Wedge area (tension crack)=3.27103 m²
Normal force (joint1)=23.8592 tonnes
Normal force (joint2)=26.6159 tonnes
Driving force=24.1763 tonnes
Resisting force=59.1847 tonnes

Failure Mode:
Sliding on intersection line (joints 1&2)

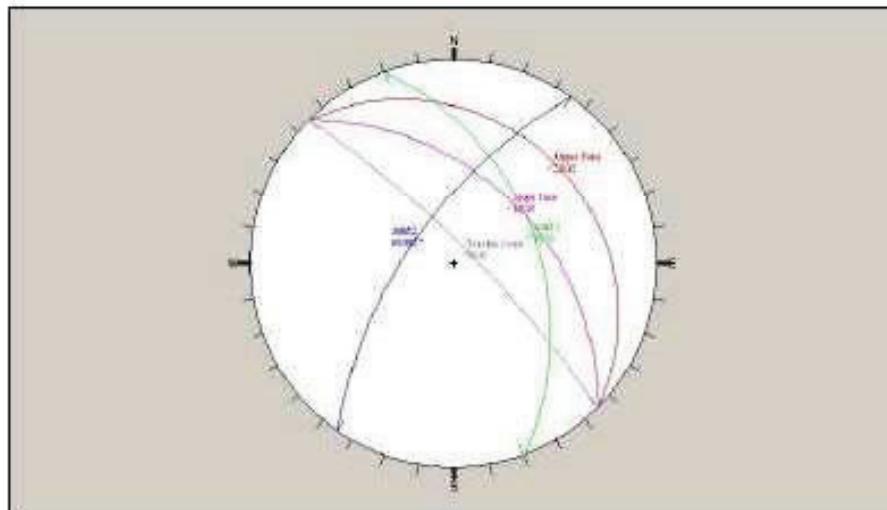
PK 1+840.-

Proyección estereográfica Pk 1+840

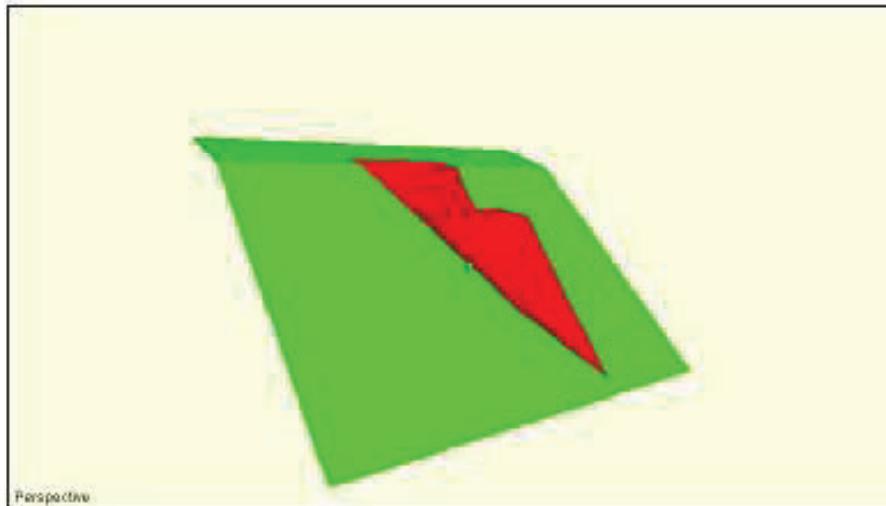
Cuña inestable en Talud Pk 1+840

Analysis type=Deterministic
Safety Factor=2.97575
Wedge height(on slope)=7 m
Wedge width(on upper face)=0.957501 m
Wedge volume=19.8074 m³
Wedge weight=51.4999 tonnes
Wedge area (joint1)=30.0312 m²
Wedge area (joint2)=10.0549 m²
Wedge area (slope)=30.1967 m²
Wedge area (upper face)=5.43879 m²
Wedge area (tension crack)=5.63486 m²
Normal force (joint1)=35.2722 tonnes
Normal force (joint2)=23.5697 tonnes
Driving force=27.4034 tonnes
Resisting force=81.5458 tonnes

Failure Mode:
Sliding on intersection line (joints 1&2)

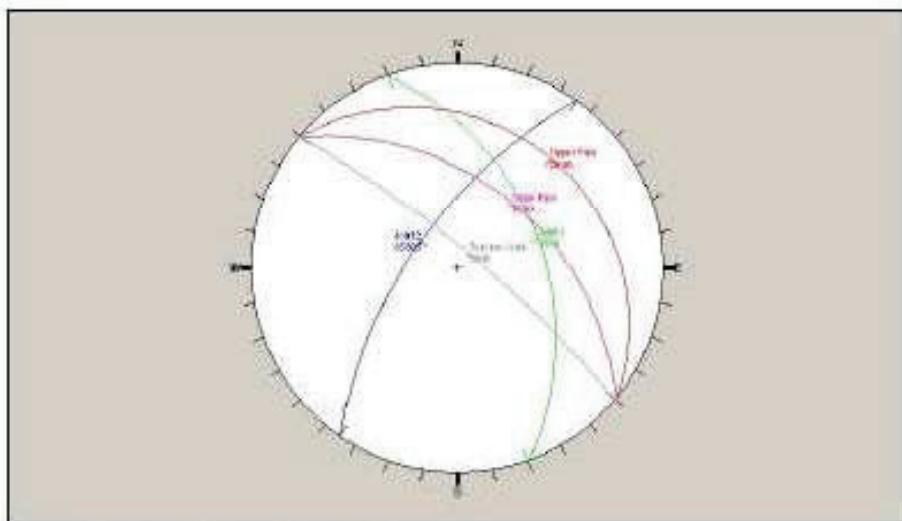
PK 1+900.-

Proyección inestable en Pk 1+900

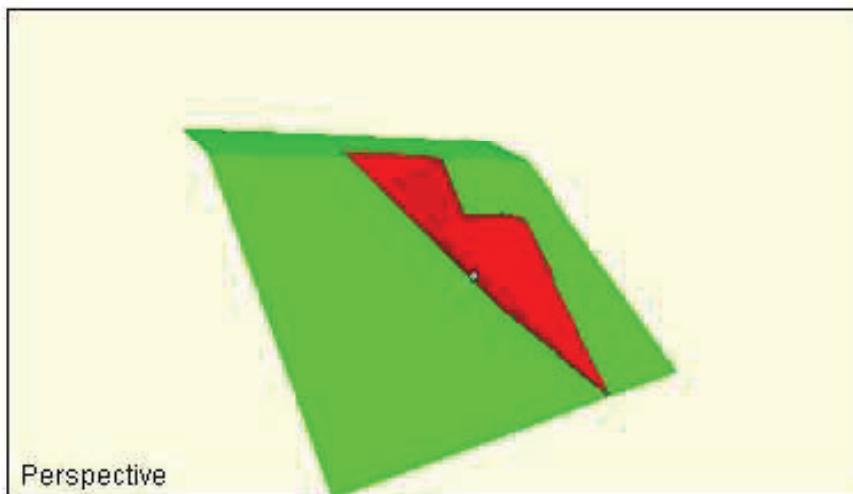
Cuña inestable en Pk 1+900

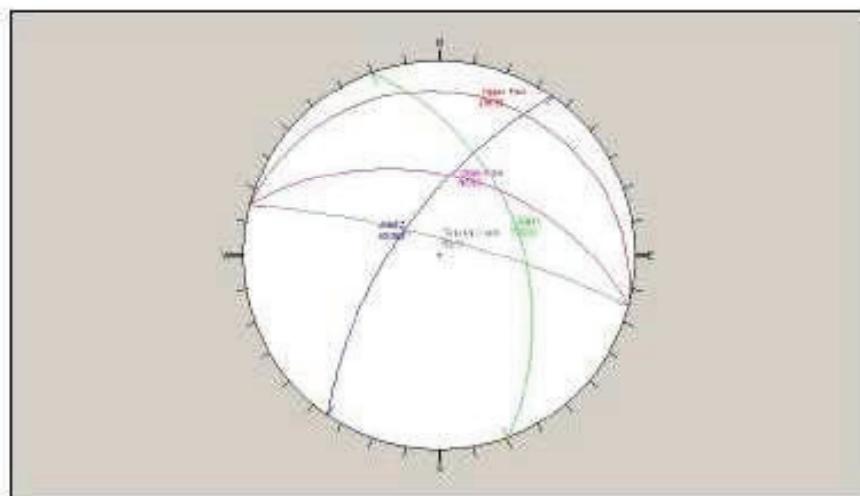
PK 1+960

Proyección estereográfica Pk 1+960

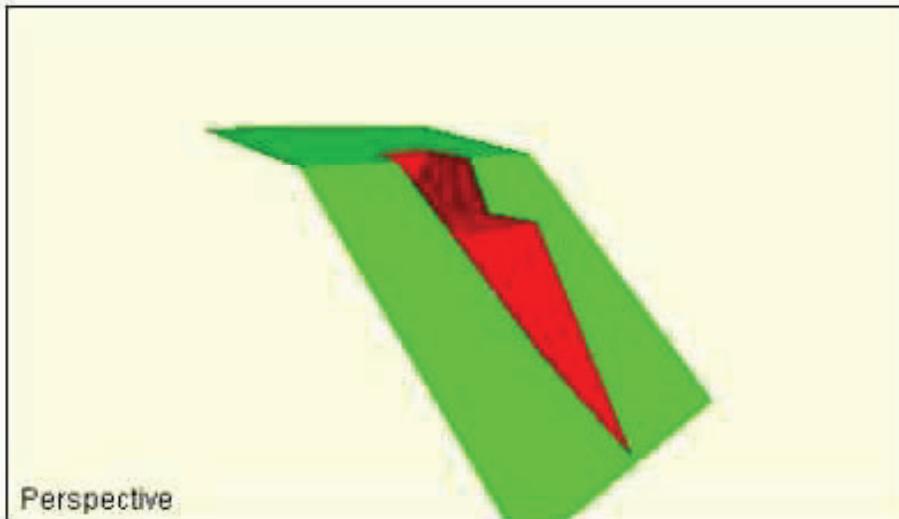
Cuña inestable en Pk 1+960

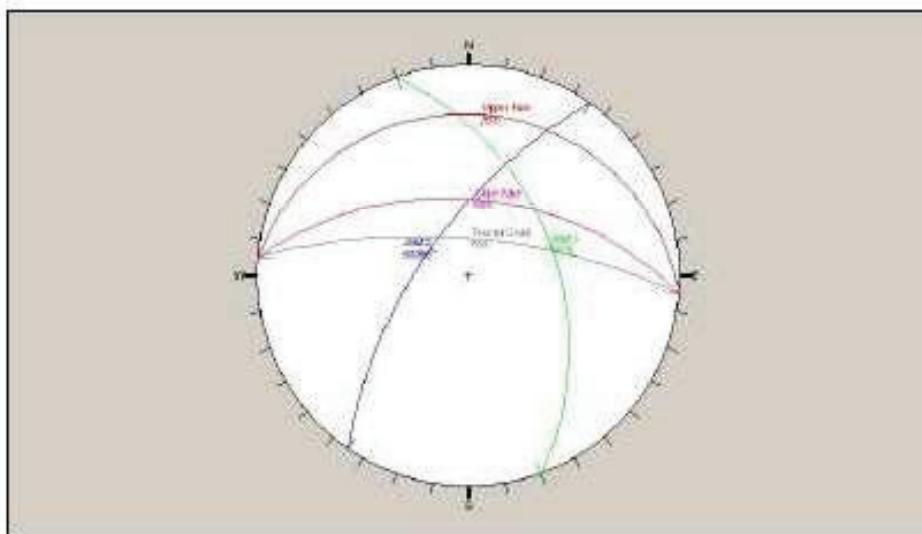
PK 2+000

Proyección estereográfica en Pk 2+000

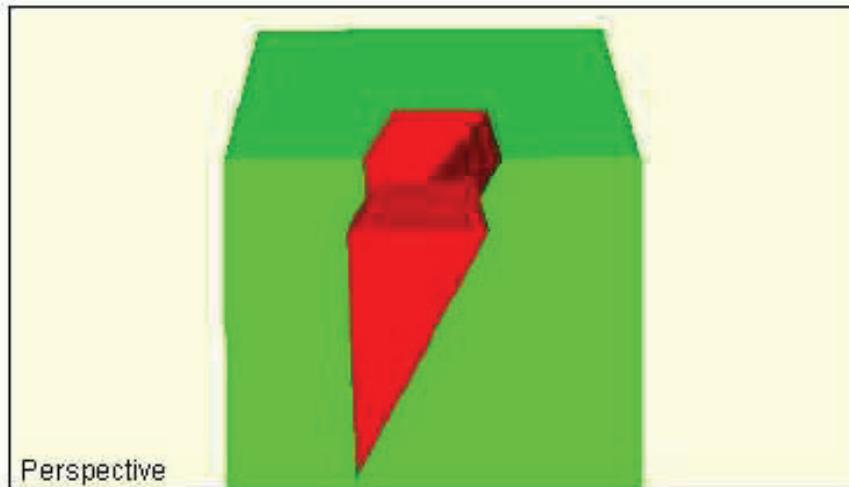
Cuña inestable Pk 2+000

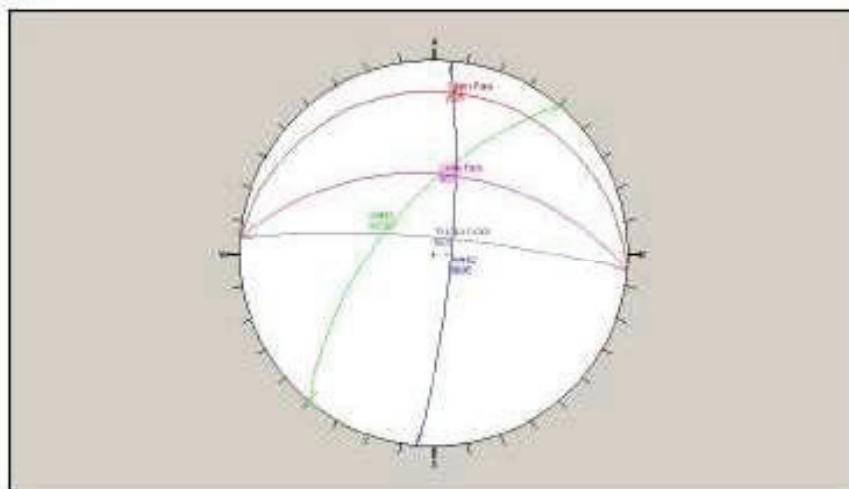
Proyección estereográfica Pk 2+200. Talud: Buz: 45°, Dir. Buz: 05°. Planos: J_1 : 60°/310°, J_2 : 80°/95°.

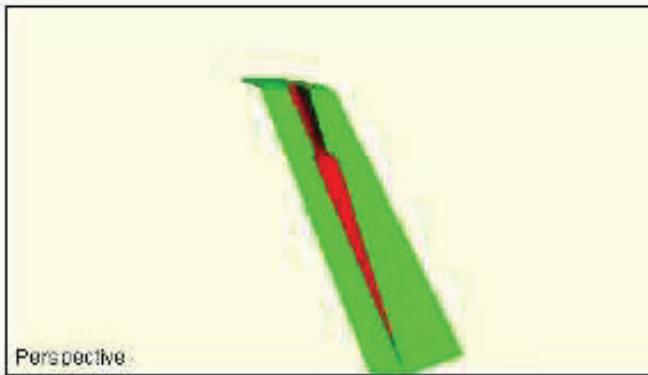
Cuña inestable Pk 2+200. Talud: Buz: 45º, Dir. Buz: 05º. Planos: $J_1: 60\//310^{\circ}$
 $J_2: 80\//95^{\circ}$.

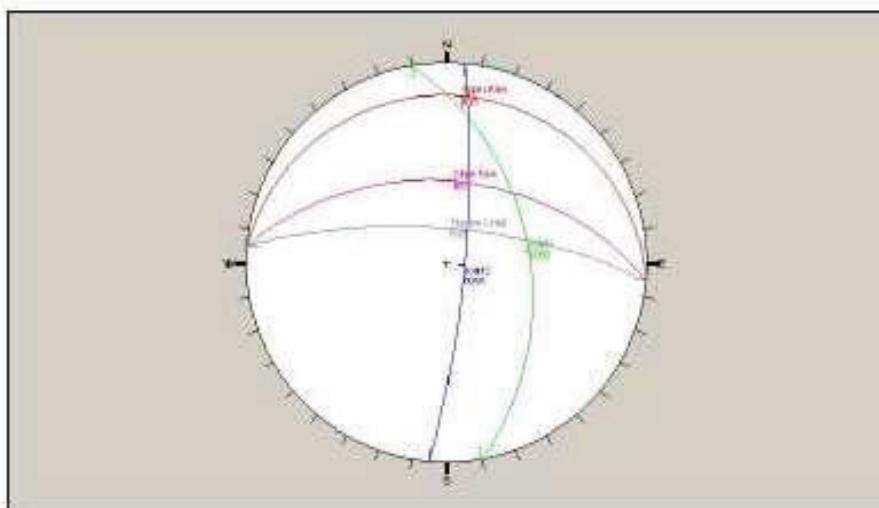
Proyección estereográfica Pk 2+200. Talud: Buz: 45º, Dir. Buz: 05º. Planos: $J_1: 45\//80^{\circ}$
 $J_2: 80\//95^{\circ}$.

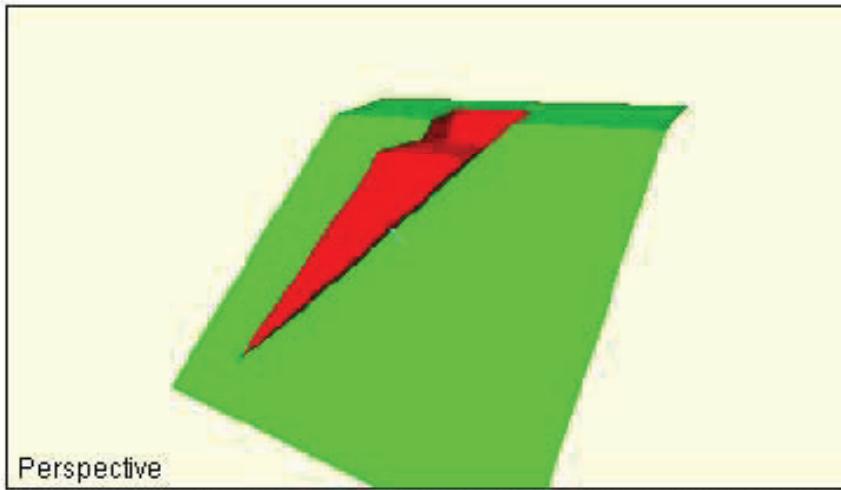
Cuña Inestable Pk 2+200. Talud: Buz: 45°, Dir. Buz: 05°. Planos: $J_1: 45^\circ/80^\circ$
 $J_2: 80^\circ/95^\circ$.

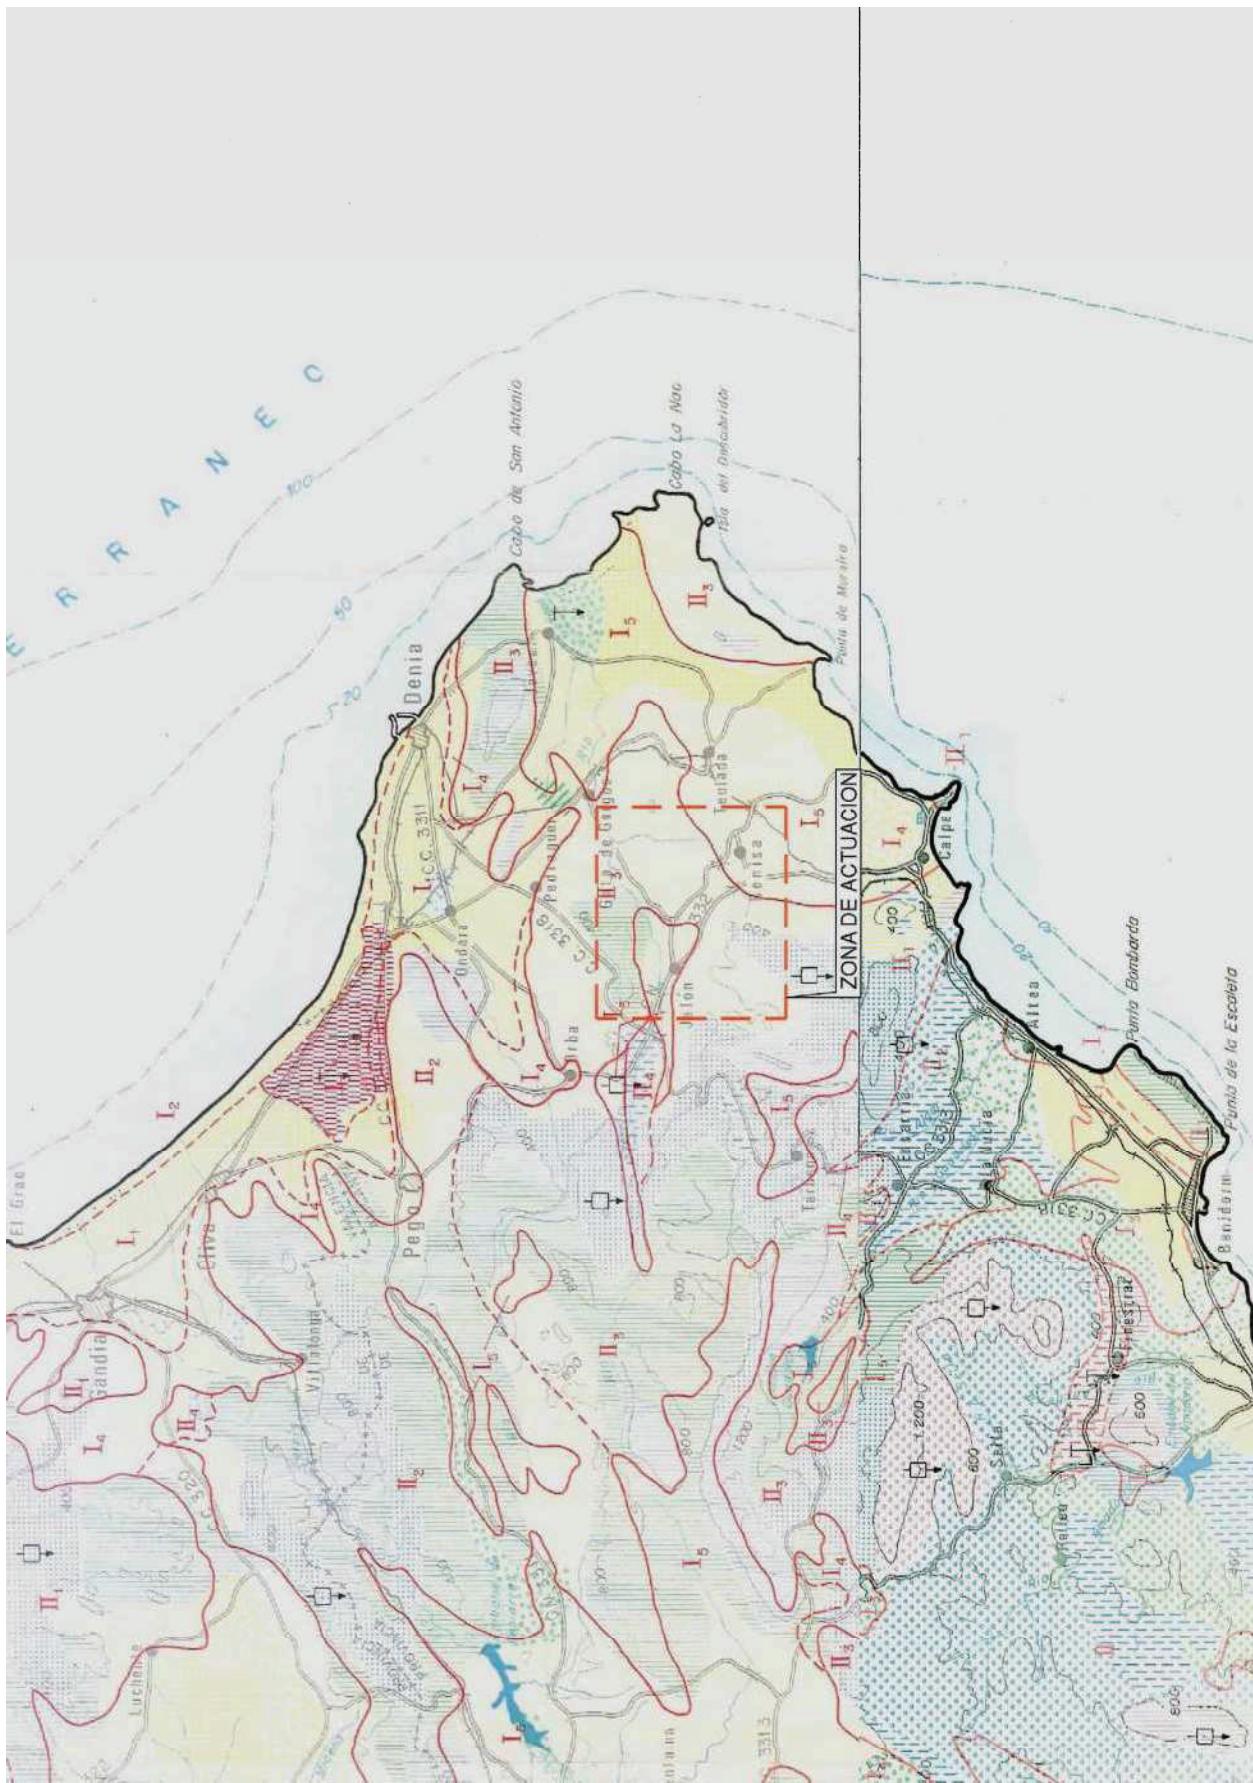
Mapa Geotécnico E-1:200.000

REGION	AREA	CRITERIOS DE DIVISION Y CARACTERISTICAS GENERALES
		MATERIALES RECIENTES , SUELtos Y BLANDos, OCUPando LAS ZONAS DE RELIEVES SUAVes o LLANos
I	I ₁ Llanura litoral de aluviones	Se incluyen los materiales fluviales de relleno formados por gravas, arenas, arcillas y limos depositados horizontalmente formando lentejones, suelo arcilloso potente. Semipermeable, con nivel freático próximo a la superficie, acuífero general. Drenaje aceptable a mala. Morfología plana. Capacidad de carga baja a media, posibles asentamientos superficiales, estable.
I	I ₂ Cordon litoral de playas y dunas	Material arenoso mal graduado, fino, influencia de tipo eólico, cordón de dunas de unos 2-3 m. de altura. Permeabilidad alta, nivel freático próximo, posible intrusión marina. Drenaje superficial bueno. Morfología plana. Capacidad de carga baja, asentamientos medios a corto plazo, estable.
I	I ₃ Zona de margales y marismas con materia orgánica	Marjales y marismas pantanosas, arcillas, limos, fango orgánicos y turba en lentejones. Permeabilidad muy baja, nivel freático superficial, drenaje deficiente. Morfología plana. Capacidad de carga muy baja, asentamientos fuertes, materia orgánica.

I	I ₄ Zonas en pendiente suave y uniforme glaciares y pendientes	Glaçis y piedemonte, bolos y gravas con matriz limosa o arcillosa dispuestos desordenadamente. Permeabilidad media, nivel freático profundo, drenaje bueno. Morfología en pendiente uniforme suave. Capacidad de carga media, sin asentos, algún posible aburramiento.
I	I ₅ Valles interiores y zonas costeras de erosión fluvial, vías navegables y cuaternarias	Materiales sueltos de arenas y arcillas sobre margas medianamente compactas. Permeabilidad baja, aburramientos, drenaje superficial tolerable. Morfología ligeramente móvil. Capacidad de cargas medias, sin asentos, zonas aburramadas inestables.
II	II ₁ Formaciones calizas cretácicas de dirección NW-SE	Rocas calizas sencillas, con algunas intercalaciones de margas y arenas. Permeabilidad alta, niveles freáticos profundos, drenaje bueno. Morfología montañosa con pendientes del 15 al 30 por ciento. Capacidad de carga alta, sin asentos, estable.
